# INSPECTION REPORT

Building Conditions and Building Equipment

อาคารชุดพักอาศัย “ดนิชา การ์เด็นท์ คอนโดมิเนียม”  
(อาคาร เอ ,บี)

**ส่วนที่ 3 ภาพประกอบรายงานการตรวจสอบสภาพอาคารและอุปกรณ์ อาคารชุด "ตนิชา การ์ดেন্ট คอนโดมิเนียม" (อาคาร เอ,บี)**

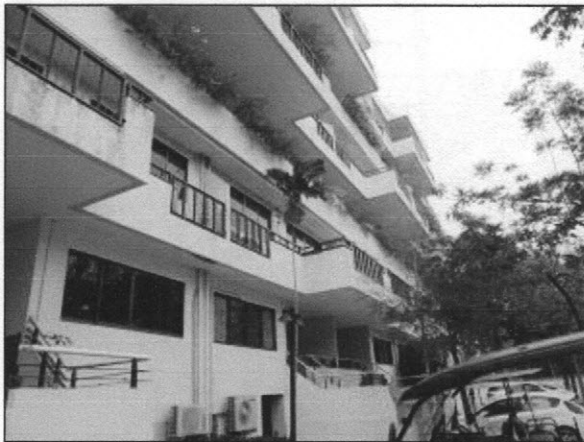
**บริเวณที่ถ่าย :** โครงสร้างภายนอกของอาคาร

**สภาพการใช้งานและลักษณะการติดตั้ง :** โครงสร้างภายนอกอาคารมั่นคงแข็งแรงมีความปลอดภัย สภาพใช้งานปกติ ควรมีการสังเกตและบันทึกหากมีความเปลี่ยนแปลงของสภาพโครงสร้างหลักอาคารเช่น คาน เสา ผนัง พื้น และหลังคา

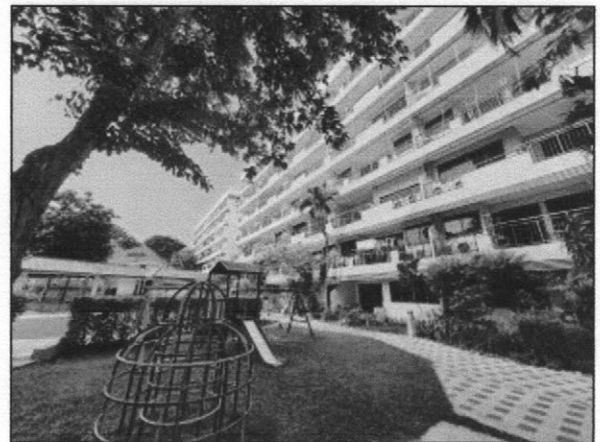
**บริเวณที่ถ่าย :** โครงสร้างภายนอกของอาคาร

**สภาพการใช้งานและลักษณะการติดตั้ง :** โครงสร้างภายนอกอาคารมั่นคงแข็งแรงมีความปลอดภัย สภาพใช้งานปกติ ควรมีการสังเกตและบันทึกหากมีความเปลี่ยนแปลงของสภาพโครงสร้างหลักอาคารเช่น คาน เสา ผนัง พื้น และหลังคา

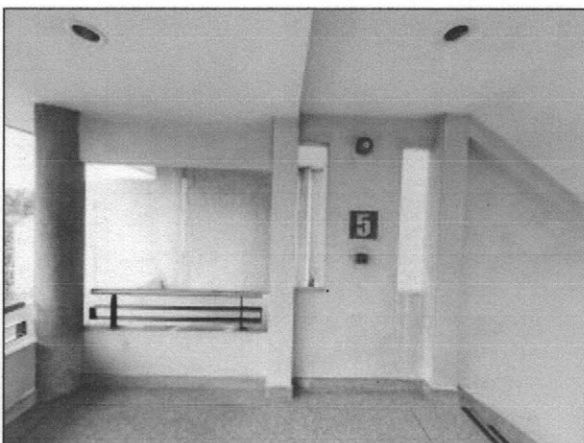
**บริเวณที่ถ่าย :** โครงสร้างภายในของอาคาร

**สภาพการใช้งานและลักษณะการติดตั้ง :** โครงสร้างภายในอาคารมั่นคงแข็งแรงมีความปลอดภัย สภาพใช้งานปกติ ควรมีการสังเกตและบันทึกหากมีความเปลี่ยนแปลงของสภาพโครงสร้างหลักอาคารเช่น คาน เสา ผนัง และพื้น

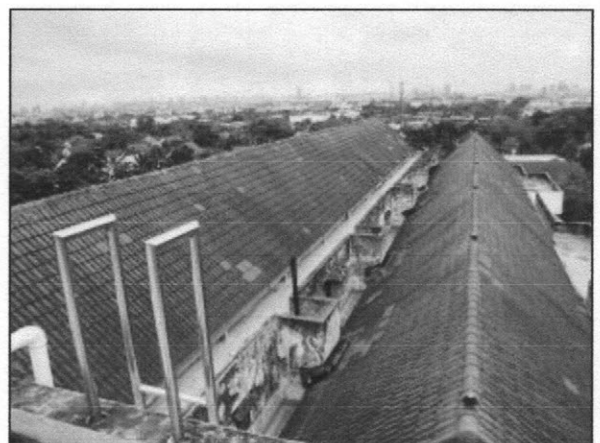
**บริเวณที่ถ่าย :** โครงสร้างหลังคาของอาคาร

**สภาพการใช้งานและลักษณะการติดตั้ง :** โครงสร้างหลังคามั่นคงแข็งแรง ไม่พบวิบัติ และชำรุด สภาพใช้งานปกติ ควรมีการสังเกตและบันทึกหากมีความเปลี่ยนแปลงของสภาพโครงสร้างเช่น คาน เสา พื้น และวัสดุบุหลังคา
