## ใบรับรองการตรวจสอบอาคาร

ป้ายบนพื้นดิน เจ้าของบริษัท เพาเวอร์ เบน ไซน์ จำกัด

## รายงานผลการตรวจสอบสภาพป้ายโฆษณา

เจ้าของป้ายโฆษณา : บริษัท เพาเวอร์ เบรน ไซน์ จำกัด  
จัดทำรายงานโดย : นายไตรลักษณ์ ศรีจ่านงค์  
เลขที่ทะเบียนผู้ตรวจสอบ บ.0733/2550  
สถานที่ติดตั้งป้าย : บนที่ดินโฉนดเลขที่ [REDACTED]  
ถ.แจ้งวัฒนะ ต.บางตลาด  
อ.ปากเกร็ด จ.นนทบุรี

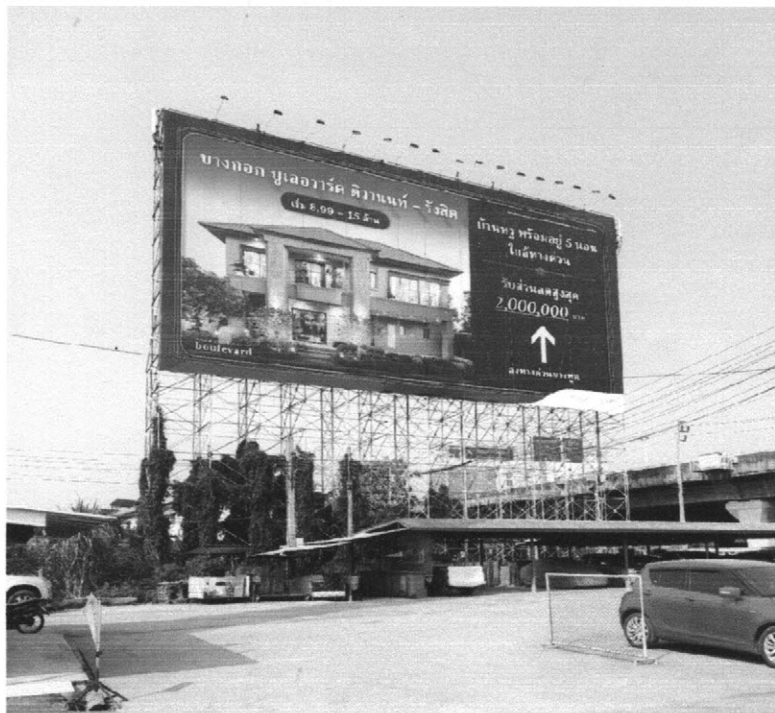
1. การตรวจสอบ การต่อเติมตัดแปลงปรับปรุงขนาดของป้าย

☒ แบบก่อสร้างเดิมสูญหาย ไม่สามารถตรวจสอบได้

โครงสร้างป้ายอยู่ในสภาพที่ดี

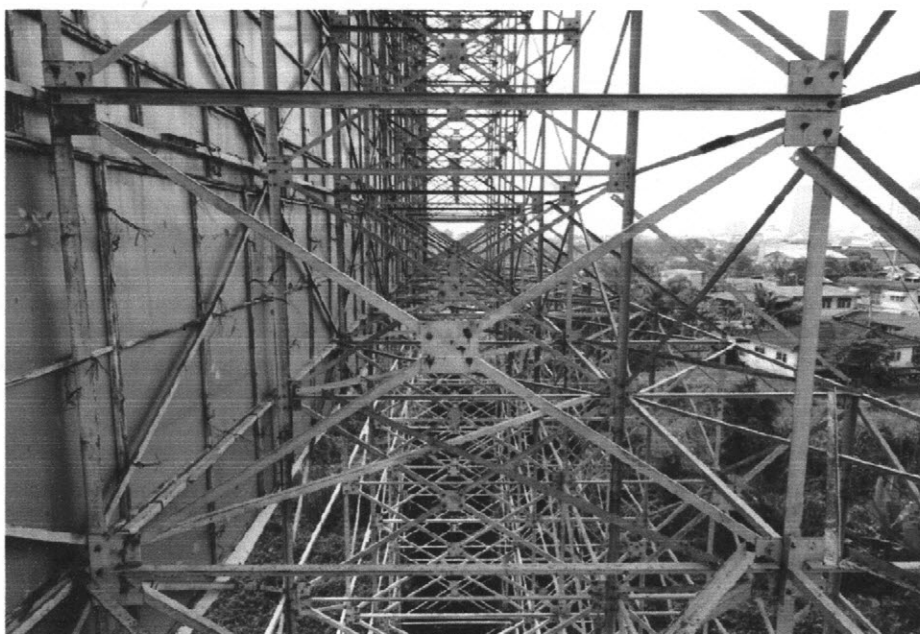
## 5. การวัดของ สิ่งทีสร้างขึ้นสำหรับติดหรือตั้งป้าย (โครงสร้างป้าย)

☒ ไม่มีการวัด☐ มีการวัด (บันทึกรายละเอียด)

ความเห็นผู้ตรวจสอบ ☒ ใช่ ☐ ไม่ใช่  
 โครงสร้างป้ายอยู่ในสภาพที่ดี ไม่พบการวัดของโครงสร้าง

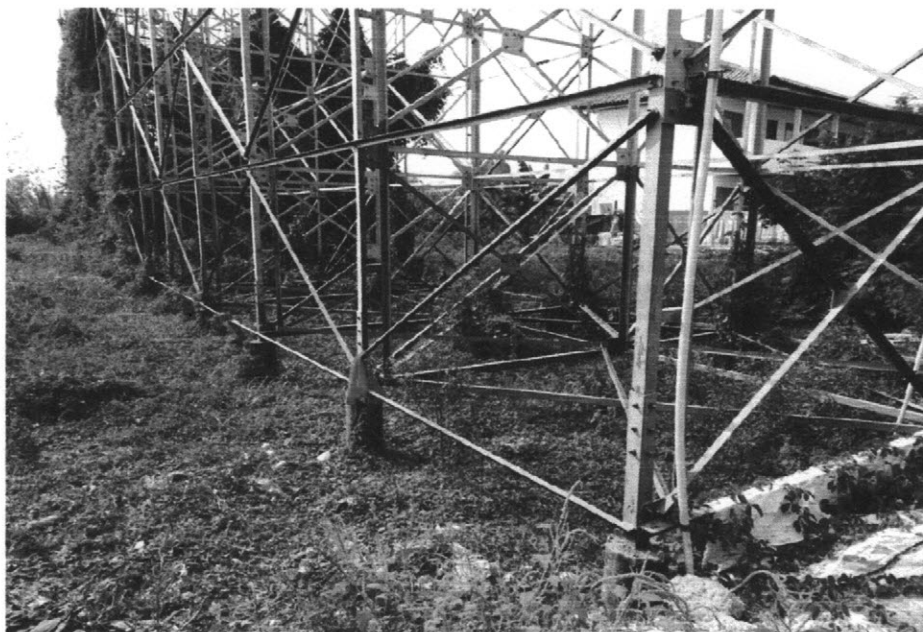
## 6. การทรวัดตัวของฐานรากของสิ่งทีสร้างขึ้นสำหรับติดหรือตั้งป้าย (โครงสร้างป้าย)

☒ ไม่มีการทรวัดตัว☐ มีการทรวัดตัว (บันทึกรายละเอียด)

☒ ใช่☐ ไม่ใช่
