## ใบรับรองการตรวจสอบอาคาร

**รายงาน**  
**การตรวจสอบอาคารและอุปกรณ์ประกอบอาคาร**  
**ประเภทการตรวจสอบใหญ่ 2566**

**อาคารชุด เอสโทร คอนโดมิเนียม**  
55 หมู่ที่ 4 ตำบลคลองเกลือ อำเภอปากเกร็ด จังหวัดนนทบุรี 11120

**จัดทำโดย**

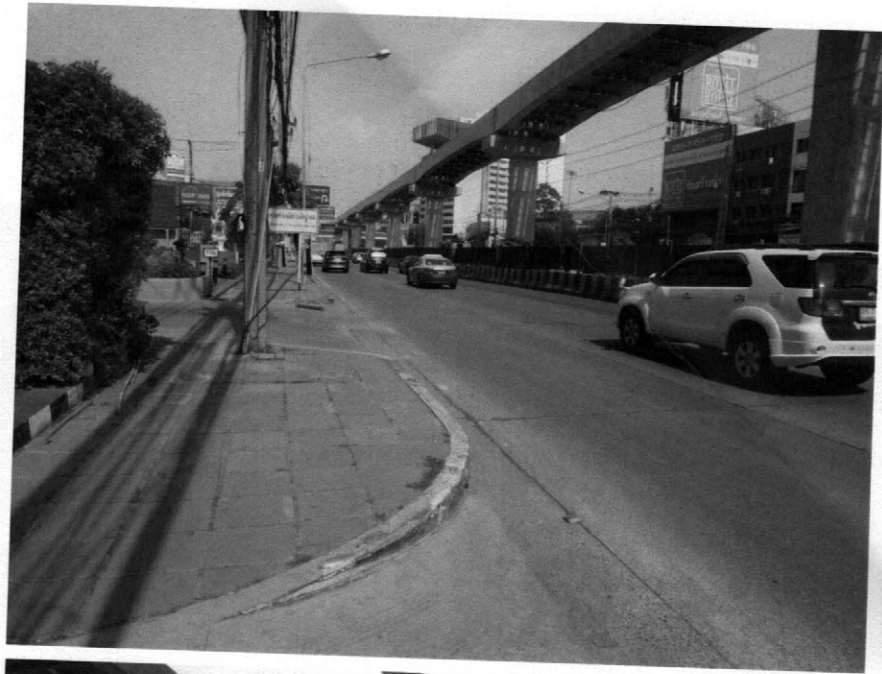
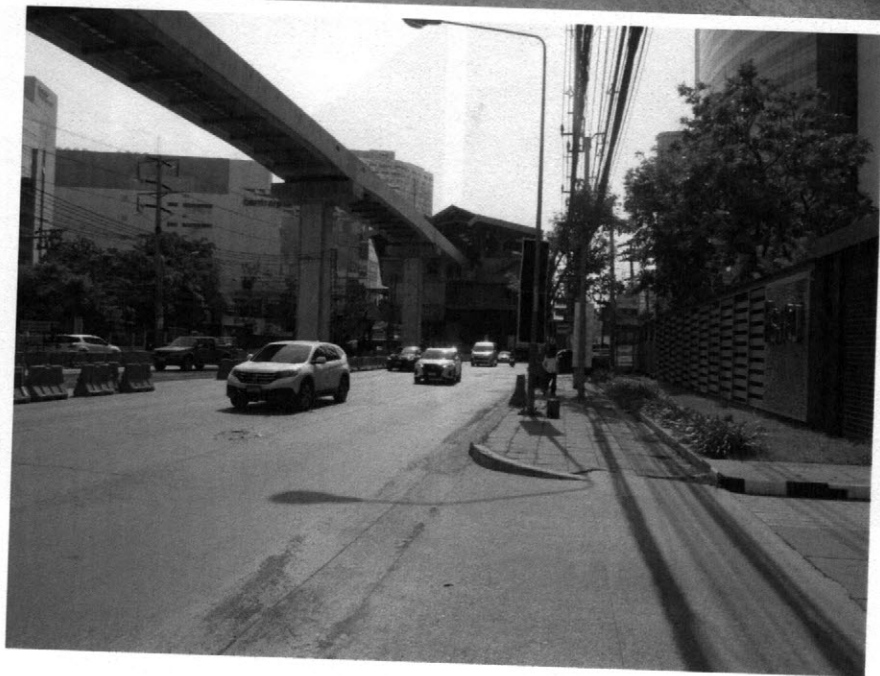
ภาพถนนทางเข้าอาคาร

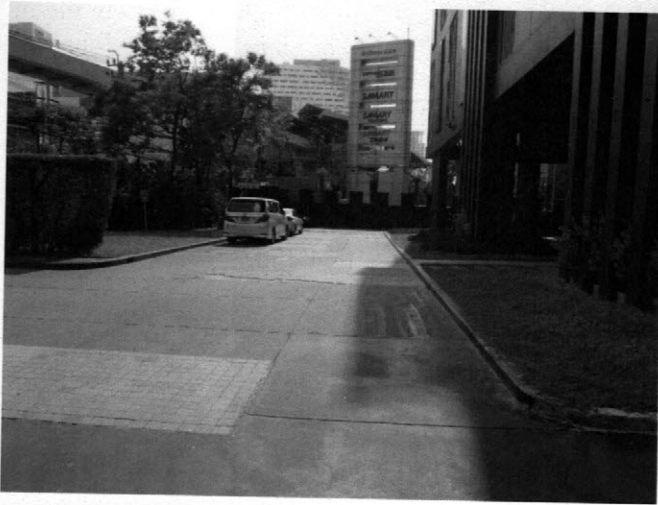
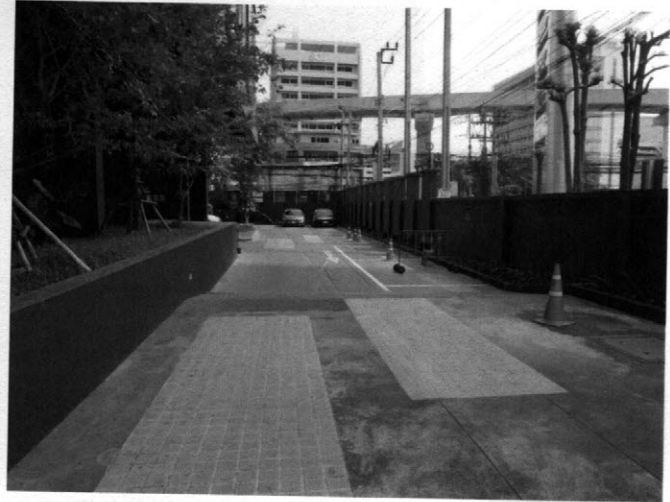
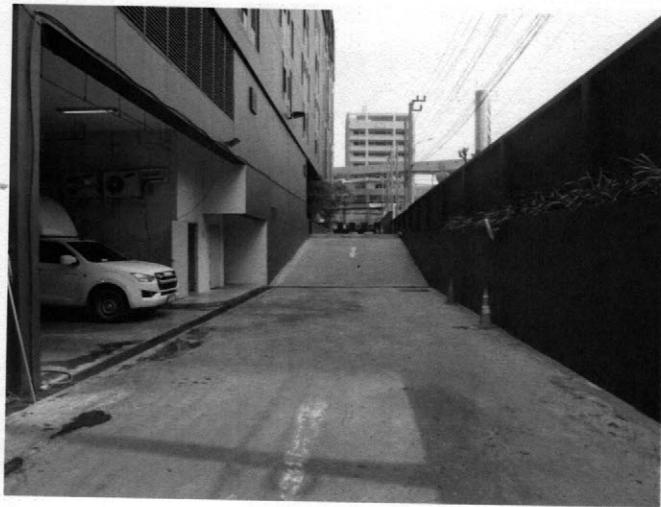
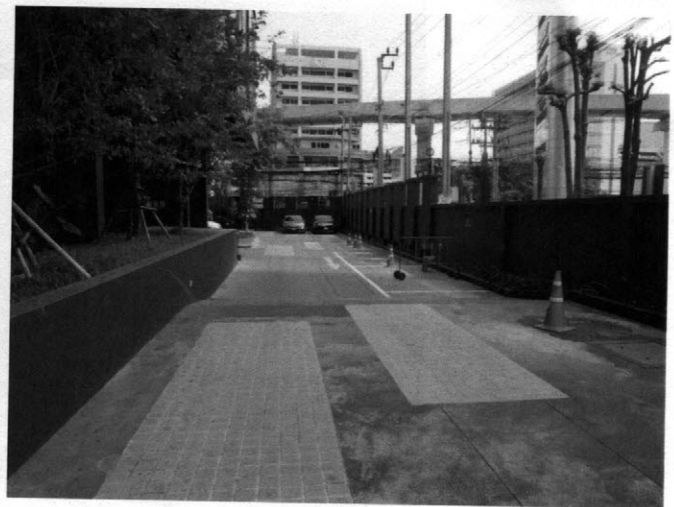
ภาพพื้นที่/ถนนรอบอาคาร มีความกว้างอย่างน้อย 6 เมตร

ข้อความตามกฎหมายฯ ฉบับที่ 33 ข้อที่ 3

"อาคารสูงหรืออาคารขนาดใหญ่พิเศษต้องจัดให้มีถนนที่มีผิวการจราจรไม่น้อยกว่า 6.00 เมตร ที่ปราศจากสิ่งปกคลุมโดยรอบอาคาร เพื่อให้รถดับเพลิงสามารถเข้าออกได้โดยสะดวก"
