ข้อเสนอแนะจากการตรวจสอบ

อาคาร 60 ปี สำนักงานปรมาณูเพื่อสันติ

☒ ตรวจสอบใหญ่ปี 2567

เมื่อ 20 / ส.ค. / 2567

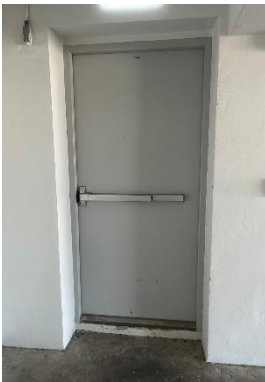
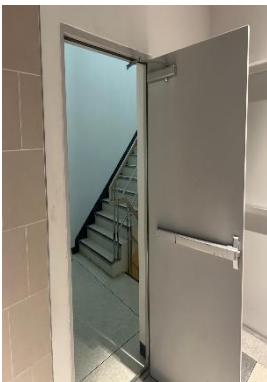
| Item | Area/Place | Picture | Problem (for Inspector) | ข้อเสนอแนะ<br>Countermeasure |
|---|---|---|---|---|
| 1. | บริเวณทางหนีไฟและ<br>ประตูหนีไฟ ของอาคาร | | พบว่าที่บริเวณประตูหนีไฟ ของอาคาร<br>มีป้ายบอกชั้นที่ประตูหนีไฟทุกชั้นยังไม่<br>ครบถ้วน | <input type="checkbox"/> พิจารณาอาจทำหรือไม่ทำ<br><input checked="" type="checkbox"/> ควรทำการปรับปรุง แก้ไข<br><input type="checkbox"/> ควรเผื่อะวัง หมั่นตรวจสอบ<br><input type="checkbox"/> ต้องทำการปรับปรุง แก้ไขเพราะ<br><input type="checkbox"/> ไม่ปลอดภัย<br><input type="checkbox"/> กฎหมายกำหนด<br>กรณีที่จะปรับปรุงพิจารณาดังนี้<br>จัดให้มีจัดให้มีป้ายบอกชั้นและ<br>ป้ายบอกทางหนีไฟที่ด้านในและด้าน<br>นอกของประตูหนีไฟทุกชั้น |

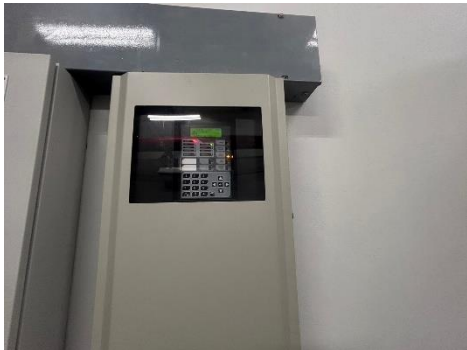
| Item | Area/Place | Picture | Problem (for Inspector) | ข้อเสนอแนะ<br>Countermeasure |
|---|---|---|---|---|
| 2. | บริเวณห้องควบคุมระบบ<br>แจ้งเหตุเพลิงไหม้ | | พบว่าตู้ควบคุมระบบแจ้งเหตุเพลิง<br>ไหม้ยังไม่อยู่ในสภาพพร้อมใช้งาน (มี<br>แจ้งเตือน) | <input type="checkbox"/> พิจารณาอาจทำหรือไม่ทำ<br><input type="checkbox"/> ควรทำการปรับปรุง แก้ไข<br><input checked="" type="checkbox"/> ควรเฝ้าระวัง หมั่นตรวจสอบ<br><input type="checkbox"/> ต้องทำการปรับปรุง แก้ไขเพราะ<br><div style="margin-left: 20px;"> <input type="checkbox"/> ไม่ปลอดภัย<br/> <input type="checkbox"/> กฎหมายกำหนด </div> กรณีที่จะปรับปรุงพิจารณาดังนี้<br>ต้องซ่อมแซมระบบแจ้งเหตุเพลิง<br>ไหม้ให้อยู่ในสภาพพร้อมใช้งานได้<br>ตลอดเวลา |

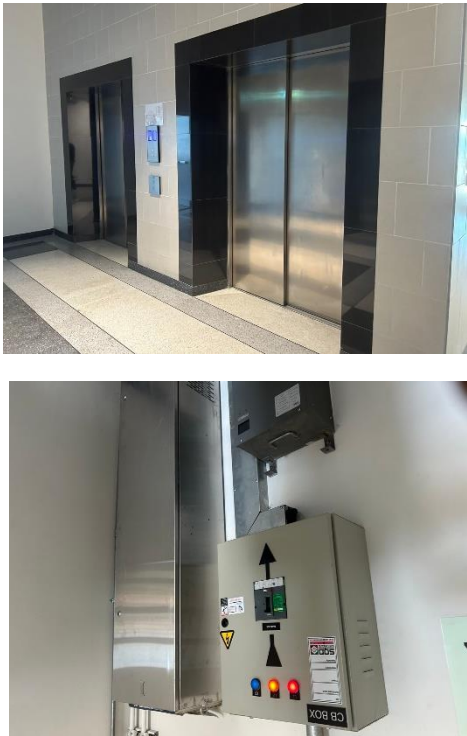
| Item | Area/Place | Picture | Problem (for Inspector) | ข้อแนะนำ<br>Countermeasure |
|---|---|---|---|---|
| 3. | บริเวณห้องโถงหรือหน้าลิฟต์ทุกแห่งของทุกชั้น ของอาคาร | | พบว่าที่บริเวณห้องโถงหรือหน้าลิฟต์ทุกแห่งของทุกชั้น ของอาคารไม่มีป้ายบอกการห้ามใช้ลิฟต์ และการให้ความช่วยเหลือกรณีลิฟต์มีเหตุขัดข้อง | <input type="checkbox"/> ควรทำการปรับปรุง แก้ไข<br><input type="checkbox"/> ควรเฝ้าระวัง หมั่นตรวจสอบ<br><input checked="" type="checkbox"/> ต้องทำการปรับปรุง แก้ไขเพราะ<br><input type="checkbox"/> ไม่ปลอดภัย<br><input checked="" type="checkbox"/> กฎหมายกำหนด<br>กรณีที่จะปรับปรุงพิจารณา ดังนี้<br>จัดให้มีป้ายการห้ามใช้ลิฟต์ เช่น ห้ามใช้ลิฟต์ขณะเกิดเพลิงไหม้ไว้ที่ข้างประตูลิฟต์ด้านนอกทุกชั้น และจัดให้มีป้ายคำแนะนำอธิบายการให้ความช่วยเหลือ กรณีลิฟต์มีเหตุขัดข้องไว้ในห้องเครื่องลิฟต์ และห้องผู้ดูแลลิฟต์ |

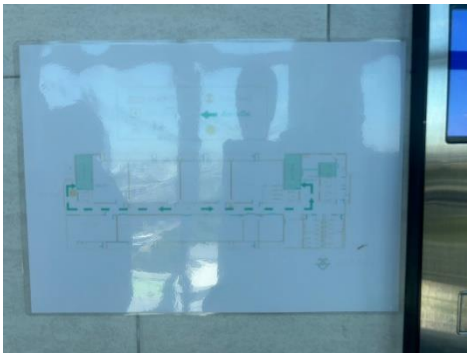
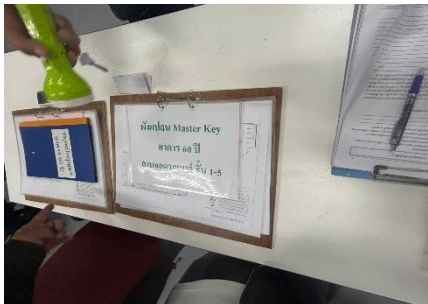
| Item | Area/Place | Picture | Problem (for Inspector) | ข้อเสนอแนะ<br>Countermeasure |
|---|---|---|---|---|
| 4. | บริเวณห้องโถงหรือหน้า<br>ลิฟต์ทุกแห่งของทุกชั้น ของ<br>อาคาร | | พบว่าที่บริเวณห้องโถงหรือหน้าลิฟต์<br>ทุกแห่งของทุกชั้น ของอาคารติดตั้ง<br>แผนผังของอาคารแต่ละชั้นยังไม่<br>ครบถ้วน และบริเวณพื้นที่ชั้นล่างของ<br>อาคารได้ให้มีแบบแปลนแผนผังของ<br>อาคารทุกชั้นเก็บรักษาไว้เพื่อให้สามารถ<br>ตรวจสอบได้โดยสะดวกแต่ยังไม่ครบถ้วน | <input checked="" type="checkbox"/> ควรทำการปรับปรุง แก้ไข<br><input type="checkbox"/> ควรเผื่อไว้ล่วงหน้าตรวจสอบ<br><input type="checkbox"/> ต้องทำการปรับปรุง แก้ไขเพราะ<br><input type="checkbox"/> ไม่ปลอดภัย<br><input type="checkbox"/> กฎหมายกำหนด<br>กรณีที่จะปรับปรุงพิจารณาดังนี้<br>ติดตั้งแผนผังของอาคารแต่ละ<br>ชั้นไว้ในตำแหน่งที่เห็นได้ชัดเจนที่<br>บริเวณห้องโถงหรือหน้าลิฟต์ทุกแห่ง<br>ของทุกชั้น และติดตั้งแบบแปลนและ<br>แผนผังของอาคารไว้ที่บริเวณพื้นที่ชั้นล่าง<br>ของอาคารรวมทั้งเก็บรักษาแบบแปลน<br>และแผนผังของอาคารทุกชั้นไว้ที่ห้อง<br>ควบคุมหรือห้องที่สามารถเข้าถึงได้ |

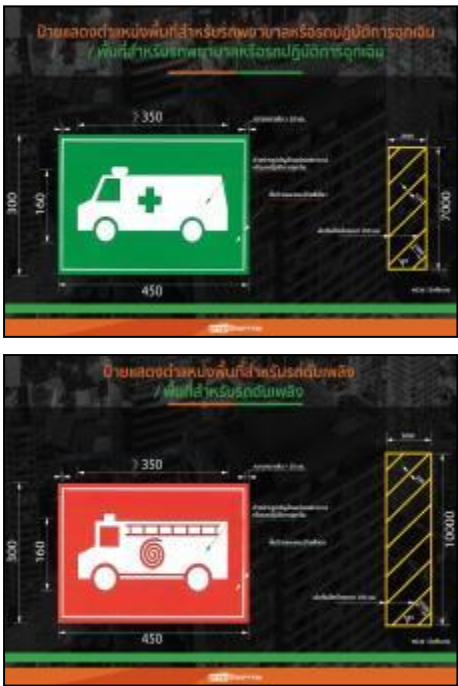
| Item | Area/Place | Picture | Problem (for Inspector) | ข้อแนะนำ<br>Countermeasure |
|---|---|---|---|---|
| 5. | บริเวณด้านข้างอาคาร | | พบว่าบริเวณใกล้อาคาร ไม่มีพื้นที่<br>จอดรถพยาบาลและรถดับเพลิง | <input type="checkbox"/> พิจารณาอาจทำหรือไม่ทำ<br><input type="checkbox"/> ควรทำการปรับปรุง แก้ไข<br><input type="checkbox"/> ควรเผื่อไว้ล่วงหน้าตรวจสอบ<br><input checked="" type="checkbox"/> ต้องทำการปรับปรุง แก้ไขเพราะ<br><div style="margin-left: 20px;"> <input type="checkbox"/> ไม่ปลอดภัย<br/> <input checked="" type="checkbox"/> กฎหมายกำหนด </div> กรณีที่จะปรับปรุงพิจารณา ดังนี้<br>จัดให้มีพื้นที่สำหรับจอดรถ<br>รถดับเพลิง และรถพยาบาลหรือรถ<br>ปฏิบัติการฉุกเฉินอย่างละ 1 คันโดย<br>จัดให้มีป้ายแสดงตำแหน่งและเส้น<br>แสดงขอบเขต ตามที่กฎกระทรวง<br>กำหนด |
