ส่วนราชการ งานตรวจราชการกรม กรมการขนส่งทางบก โทร. ๐ ๒๒๗๑ ๘๘๐๙  
ที่ คค ๐๔๐๑/๔๗๓ วันที่ ๘ กันยายน ๒๕๖๖

### เรื่อง รายงานผลการตรวจราชการในเขตตรวจราชการที่ ๘

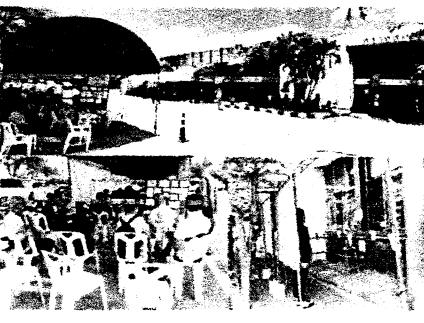
๒. บ่อตรวจสภาพรถชำรุด

๑. เห็นควรให้ สขช. ขอรับจัดสรรงบประมาณในการปรับปรุงสภาพอาคารที่พักอาศัยข้าราชการ เพื่อเป็นขวัญกำลังใจให้กับเจ้าหน้าที่  ๒. เห็นควรให้ สขช. ขอรับจัดสรรงบประมาณในการปรับปรุงซ่อมแซมเพื่อป้องกันมิให้เกิดความเสียหายเพิ่มเติมอันอาจจะนำไปสู่อุบัติเหตุได้
(๓) สขช.บางละมุง จ.ชลบุรี	๑. อาคารคับแคบ เนื่องจากประชาชนและชาวต่างชาติมาใช้บริการจำนวนมาก ทาง สขช. จึงต้องแก้ไขปัญหาโดยการจัดเต้นท์ตั้งจุดให้บริการภายนอกอาคาร เป็นการชั่วคราวไปพลางก่อน

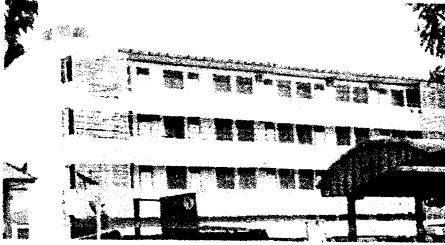
<p>๒. อาคารที่พักอาศัยข้าราชการชั้น ๔ มีน้ำรั่วซึม</p>

<p>๒. เห็นควรให้ สขจ. ขอรับจัดสรรงบประมาณในการปรับปรุงซ่อมแซมเพื่อสร้างขวัญกำลังใจให้กับข้าราชการที่พักอาศัยในที่พัก</p>

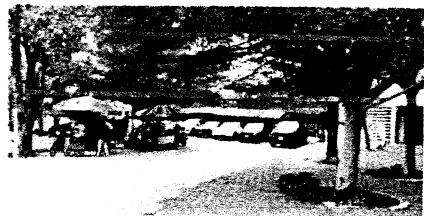
ปัญหา หน่วยงาน	ข้อค้นพบ/ปัญหาอุปสรรค	ข้อเสนอแนะ/แนวทางแก้ปัญหา
	<p>๓. เนื่องจาก อบจ. ได้แบ่งที่ดินบางส่วนให้ สขจ. เพื่อใช้เป็นทางเข้าออกสำนักงาน แต่ไม่มีรั้วสำนักงานกั้นระหว่างเขตแนวของ สขจ. กับ อบจ. และได้มีการตั้งร้านค้าให้บริการที่เกี่ยวเนื่องกับการบริการของ สขจ. เช่น ขายประกันภัย และรับต่อทะเบียนรถ เป็นต้น จึงอาจทำให้ประชาชนสับสนและครหาว่า สขจ. หรือเจ้าหน้าที่มีการให้บริการธุรกิจที่อาจมีความเสี่ยงเรื่องผลประโยชน์ทับซ้อนกับการทำงาน</p>

<p>๓. เห็นควรให้ สขจ. หารือร่วมกับ อบจ. เพื่อกำหนดแนวทางในการจัดทำเขตแนวที่ดัดเจนป้องกันข้อครหาในการจัดสรรพื้นที่ของ สขจ. หรือข้อร้องเรียนการปฏิบัติงานของเจ้าหน้าที่</p>
(๕) สขช.แกลง จ.ระยอง	<p>๑. ด้านขาวของสำนักงานเป็นรั้วลดหนาม</p>

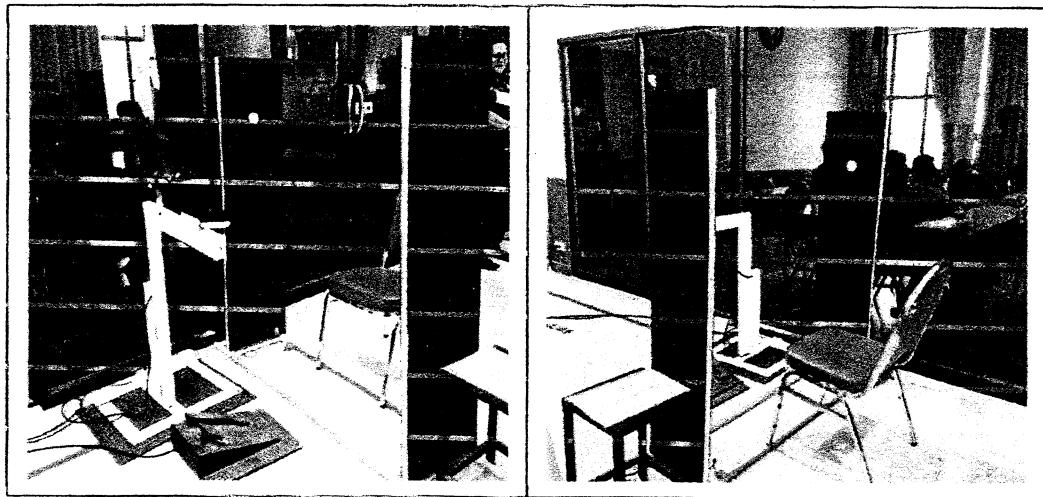
(๒) สขช.พนมสารคาม จ.ฉะเชิงเทรา มีการประดิษฐ์เครื่องทดสอบสายตาทางกว้างที่ออกแบบเอง เนื่องจากในช่วงการแพร่ระบาดของโรคติดเชื้อไวรัสโคโรนา 2019 (COVID-19) จำเป็นจะต้องลดการสัมผัสให้มากที่สุด ซึ่งสามารถใช้งานได้อย่างมีประสิทธิภาพในระดับหนึ่ง

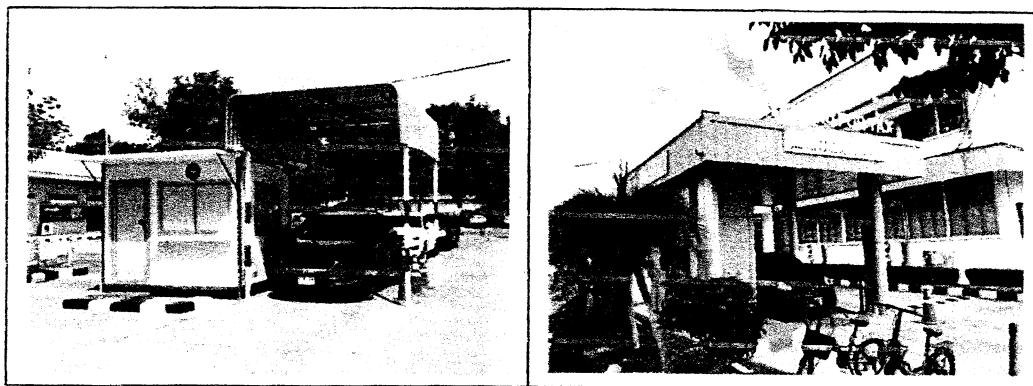
(๔) สขจ.ระยอง มีการจัดตั้งช่องให้บริการเลื่อนล้อต่อภาษี (Drive Thru for Tax) (เงินงบประมาณจาก อบจ. ๑ ช่อง และมีผู้บริจาก ๑ ช่อง) และสามารถชำระเงินผ่านเครื่อง EDC ได้ (Drive Thru for Tax สขจ. สขช. ส่วนใหญ่จะไม่ให้บริการชำระเงินผ่านเครื่อง EDC) เพื่ออำนวยความสะดวกแก่ประชาชน
