ตัวชี้วัดที่ ๑๙ การจัดการน้ำเสียอย่างเหมาะสม

โครงการอบรมเชิงปฏิบัติการหนองสวาย น้ำใส อนุรักษ์ทรัพยากรในชุมชน ประจำปีงบประมาณ ๒๕๖๕

## แหล่งน้ำในเขตเทศบาลตำบลกุมภวาปี

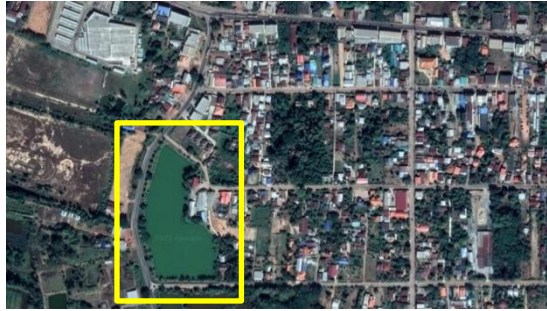
| ข้อมูลพื้นฐาน | ลักษณะแหล่งน้ำ |
|---|---|
| ชื่อแหล่งน้ำ | หนองแวงใน |
| ตั้งอยู่ที่ | ถนนธนพิทักษ์ หมู่ ๑๓ อำเภอกุมภวาปี |
| ขนาดพื้นที่ | 14.2949 ไร่ |
| ระบบพิกัด | 17°06'32"N 103°00'25"E |

| จุดเก็บตัวอย่างน้ำ | พารามิเตอร์ที่ตรวจ | ระดับ |
|---|---|---|
| หนองแวงใน | Ammonia ( $\text{NH}_4\text{NH}_2$ ) : ml | ๒ |
| | ความเป็นกรด – ด่าง (pH) | ๗ |
| | Oxygen ( $\text{O}_2$ ) : ppm | ๔ |

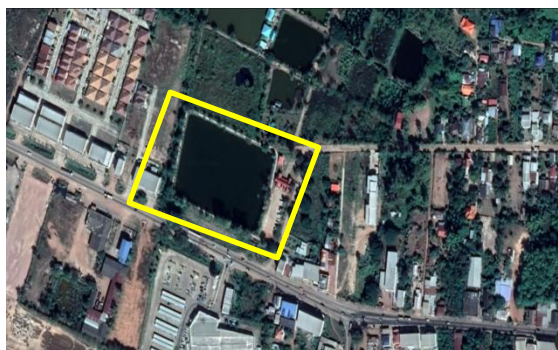
| ข้อมูลพื้นฐาน | ลักษณะแหล่งน้ำ |
|---|---|
| ชื่อแหล่งน้ำ | หนองแวงนอก |
| ตั้งอยู่ที่ | ถนนรอบเมืองห้วยเก็ง – กุมภวาปี อำเภอกุมภวาปี |
| ขนาดพื้นที่ | 35.5322 ไร่ |
| ระบบพิกัด | 17°06'05"N 103°00'26"E |

| จุดเก็บตัวอย่างน้ำ | พารามิเตอร์ที่ตรวจ | ระดับ |
|---|---|---|
| หนองแวงนอก | Ammonia ( $\text{NH}_4\text{NH}_2$ ) : ml | ๐.๑๗ |
| | ความเป็นกรด – ด่าง (pH) | ๗ |
| | Oxygen ( $\text{O}_2$ ) : ppm | ๔.๖๗ |

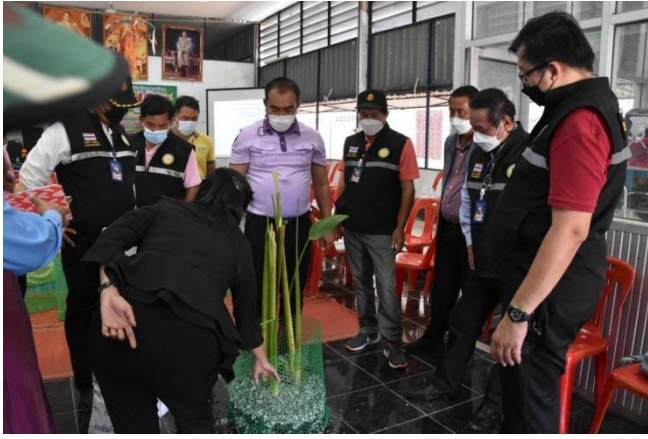
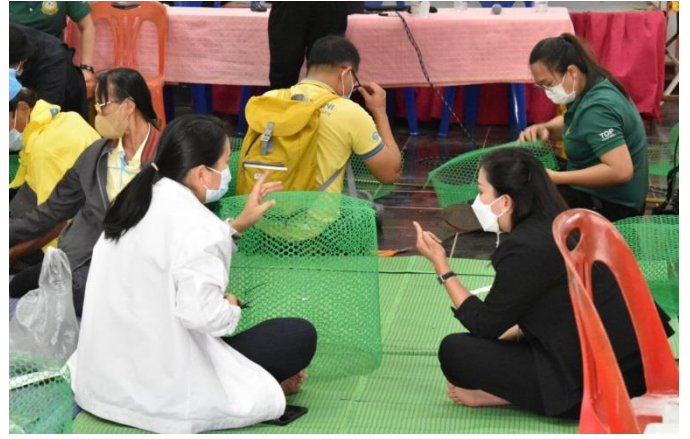
กิจกรรมอบรม/สาธิตวิธีการทำตะกร้าสำหรับใส่พืชน้ำในระบบบำบัดน้ำเสียแบบบึงประดิษฐ์ เมื่อวันที่ ๒๔ พฤษภาคม ๒๕๖๕ ณ ศาลาประชาคม หมู่ที่ ๗ ผู้เข้าอบรมจำนวน ๕๐ คน

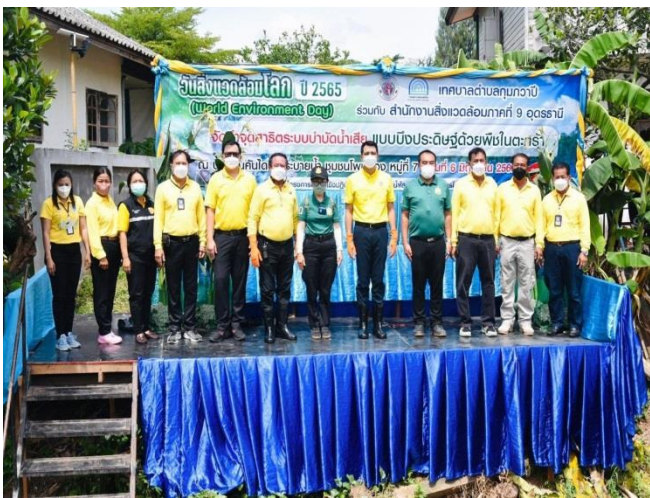
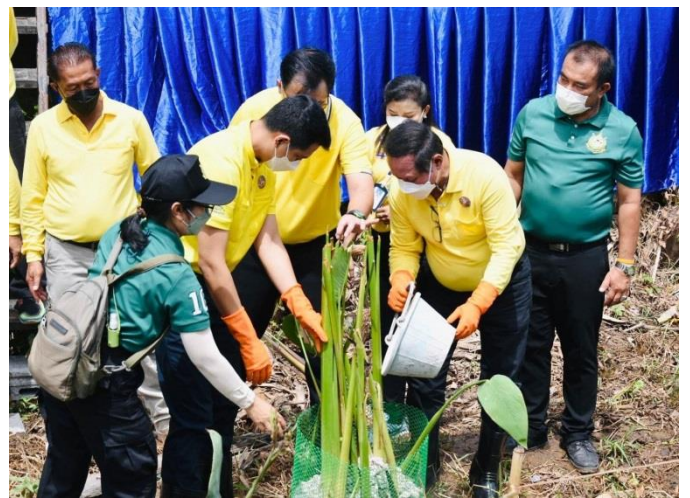
กิจกรรมระบบบำบัดน้ำเสียแบบบึงประดิษฐ์ โดยใช้พืชน้ำในตะกร้า เมื่อวันที่ ๖ มิถุนายน ๒๕๖๕ ณ คลองน้ำหลังศาลาประชาคมหมู่ที่ ๗ ผู้เข้าร่วมกิจกรรมจำนวน ๕๐ คน

๑. น้ำเสียที่ผ่านการบำบัดด้วยการปลูกพืชบำบัดน้ำเสียในตะกั่ว มีคุณภาพน้ำดีขึ้นคุณภาพน้ำในคูระบายน้ำบริเวณท้ายระบบบึงประดิษฐ์ฯ แปลงสุดท้ายก่อนและหลังจัดทาระบบบำบัดน้ำเสียฯ มีค่าบีโอดีเท่ากับ ๒๖ และ ๘.๔ มิลลิกรัมต่อลิตร ค่าสารแขวนลอยเท่ากับ ๑๗ และ ๑๑ มิลลิกรัมต่อลิตร และค่าไขมันฯ เท่ากับ ๘.๔ และ ๕.๗ มิลลิกรัมต่อลิตร ตามลำดับ และสรุปประสิทธิภาพการบำบัดเฉลี่ยร้อยละ ๕๒.๙
