ตัวชี้วัดที่ ๑๗ การดูแลและใช้ประโยชน์ทรัพยากรธรรมชาติให้คงไว้ซึ่งระบบนิเวศที่ดี

๑) โครงการเพิ่มพื้นที่สีเขียว/สำรวจทรัพยากรธรรมชาติในชุมชน

## ๒) โครงการอบรมเชิงปฏิบัติการพัฒนาหนองสวาย น้ำใส อนุรักษ์ทรัพยากรในชุมชน

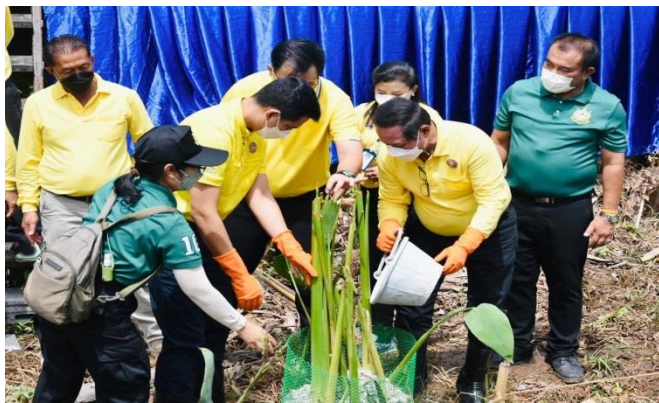
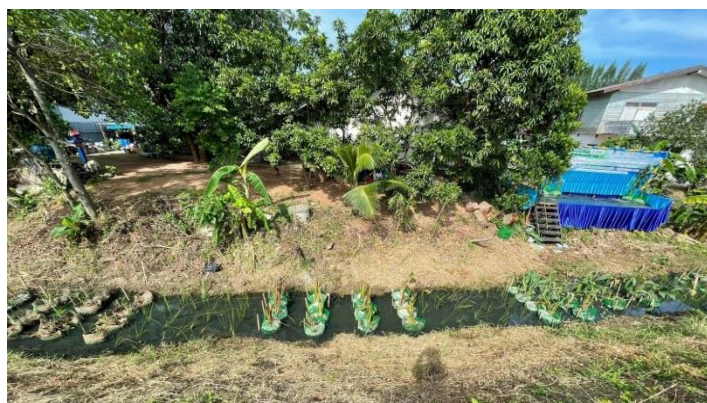
กิจกรรมการทำระบบบำบัดน้ำเสียแบบบึงประดิษฐ์ โดยใช้พืชน้ำ บริเวณชุมชนโพนทอง หมู่ที่ ๗

๑. น้ำเสียที่ผ่านการบำบัดด้วยการปลูกพืชบำบัดน้ำเสียในตะกั่ว มีคุณภาพน้ำดีขึ้นคุณภาพน้ำในคุระบายน้ำบริเวณท้ายระบบบึงประดิษฐ์ฯ แปลงสุดท้ายก่อนและหลังจัดทำระบบบำบัดน้ำเสียฯ มีค่าบีโอดีเท่ากับ ๒๖ และ ๘.๔ มิลลิกรัมต่อลิตร ค่าสารแขวนลอยเท่ากับ ๑๗ และ ๑๑ มิลลิกรัมต่อลิตร และค่าไขมันฯ เท่ากับ ๘.๔ และ ๕.๗ มิลลิกรัมต่อลิตร ตามลำดับ และสรุปประสิทธิภาพการบำบัดเฉลี่ยร้อยละ ๕๒.๙

- พันธุ์พืชที่นำมาใช้ในแปลงระบบบำบัดยังมีประสิทธิภาพไม่ดีพอและยังไม่คงทนต่อสภาพแหล่งน้ำ
- คอยดูแลพันธุ์พืชให้เติบโตอย่างเหมาะสมภายในแปลงระบบบำบัดน้ำเสีย
- พันธุ์พืชที่มีอายุมาก ประสิทธิภาพการบำบัดน้ำเสียจะลดลง
