## ใบรับรองการตรวจสอบอาคาร

รายงาน  
การตรวจสอบอาคารและอุปกรณ์ประกอบอาคาร  
ประเภทตรวจสอบประจำปี  
อาคารชุดเมืองทองธานีC5  
โดย นิติบุคคลอาคารชุด เมืองทองธานี C5  
เลขที่9/51 ตำบลบางพูด อำเภอปากเกร็ด จังหวัดนนทบุรี 11120

รายงานการตรวจสอบอาคารและอุปกรณ์ประกอบอาคารประจำปี พ.ศ. 2566  
วันที่ตรวจ 7 พฤศจิกายน พ.ศ.2566  
โดยนายธีระพงษ์ พลมานพ ผู้ตรวจสอบเลขที่ บ.2958/2560 [REDACTED]

## ส่วนที่ 5 รายละเอียดการตรวจสอบอาคารและ อุปกรณ์ประกอบของอาคาร

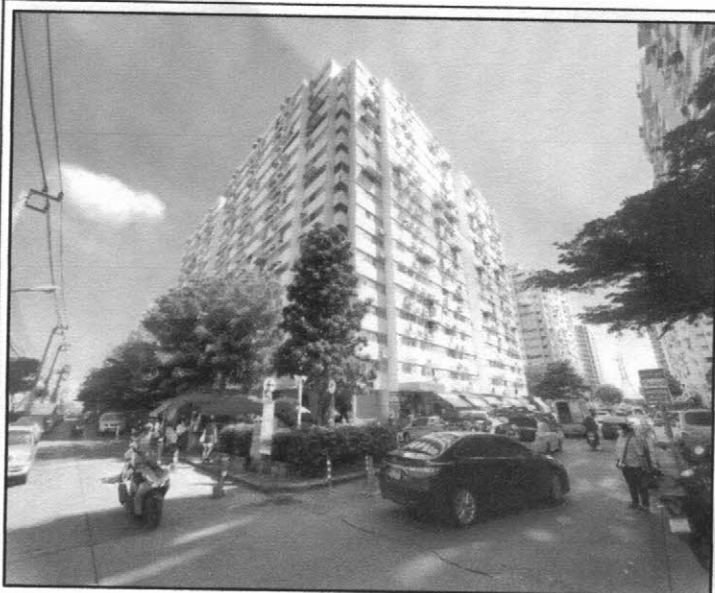
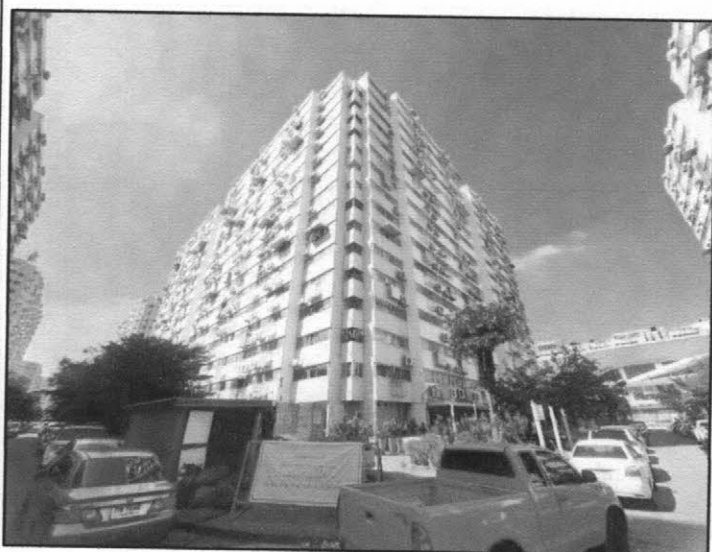
เรื่อง โครงสร้างหลักของอาคารและชั้นดาดฟ้า

โครงสร้างอาคาร เป็นแบบ คอนกรีต เสริมเหล็ก  
รากฐาน, เสา, คาน, พื้น อาคารต้องตั้งตรงในระดับ  
แนวตั้งและตั้งฉากกับแนวนอน ไม่มีรอยแตกร้าวหรือทรุด  
ตัวของอาคาร  
บริเวณชั้นดาดฟ้ามีพื้นที่เพียงพอสามารถใช้หนีภัยทาง  
อากาศได้ในกรณีเกิดเหตุฉุกเฉิน

ตัวอาคารยังคงตั้งเป็นแนวตรงตั้งฉากกับระดับพื้นและ  
โดยรอบอาคารยังคงมีสภาพแข็งแรงสามารถใช้งานได้ดี

ผ่านเกณฑ์ที่กำหนด

● สภาพพร้อมใช้งาน
