สรุปผลการดำเนินงาน  
การปฏิบัติงานภายในระบบปรับปรุงคุณภาพน้ำ  
เทศบาลนครหาดใหญ่ จังหวัดสงขลา  
ประจำเดือนพฤศจิกายน 2566

รายงานสรุปผลการดำเนินงาน  
การปฏิบัติงานภายในระบบปรับปรุงคุณภาพน้ำ เทศบาลนครหาดใหญ่ จังหวัดสงขลา  
เดือนพฤศจิกายน 2566

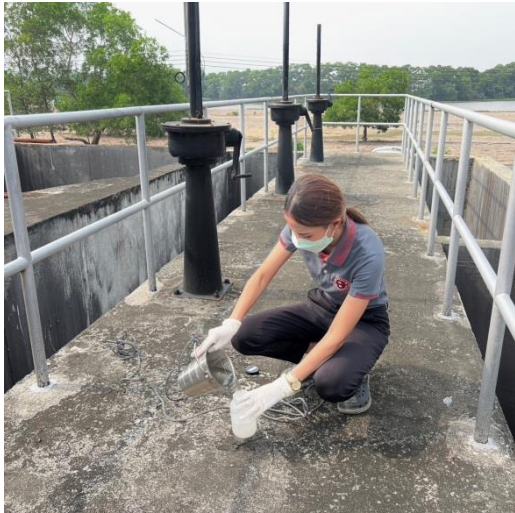
เก็บตัวอย่างน้ำเข้าระบบ (Headwork)

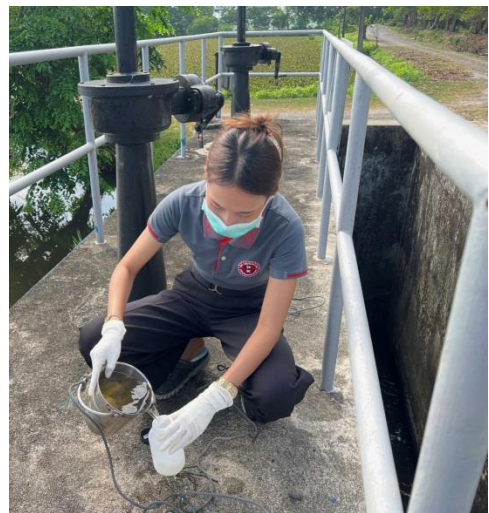
เก็บตัวอย่างน้ำออกจากระบบบำบัด (Effluent)

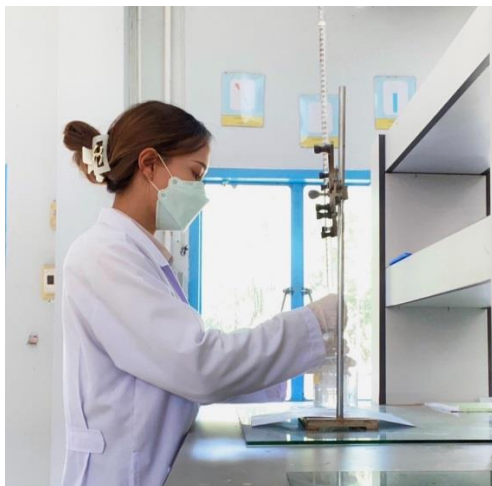
ตรวจวัดคุณภาพน้ำ (DO)

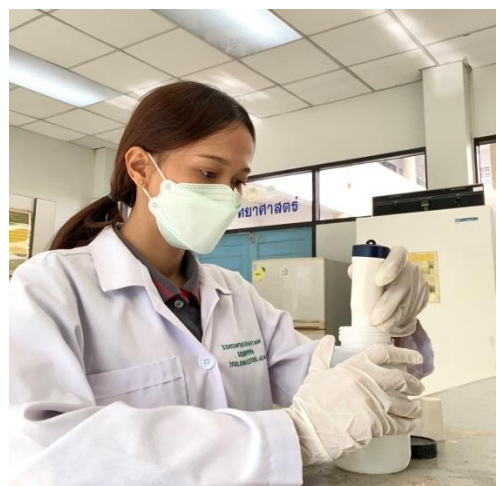
ตรวจวัดคุณภาพน้ำ (pH)

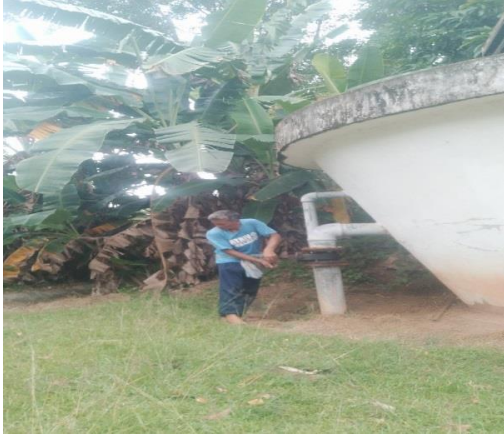
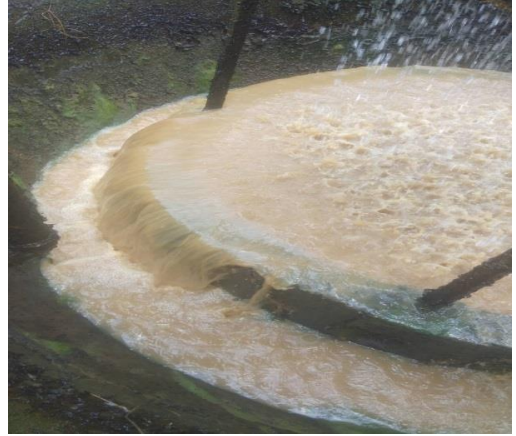
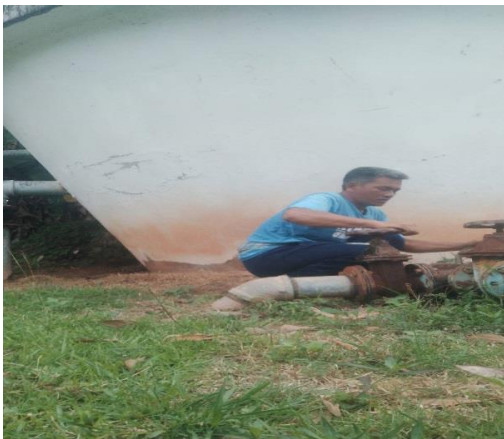
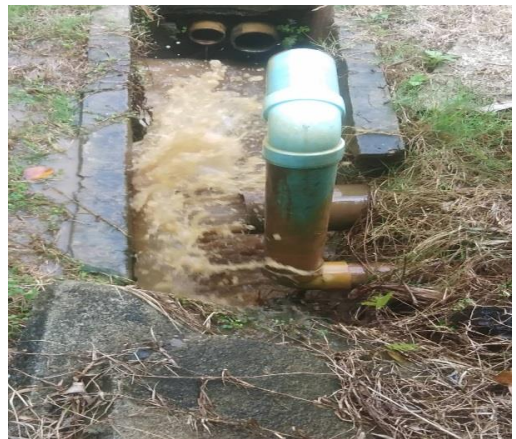
### งานล้างทำความสะอาดทรายกรองระบบประปาสำนักงาน

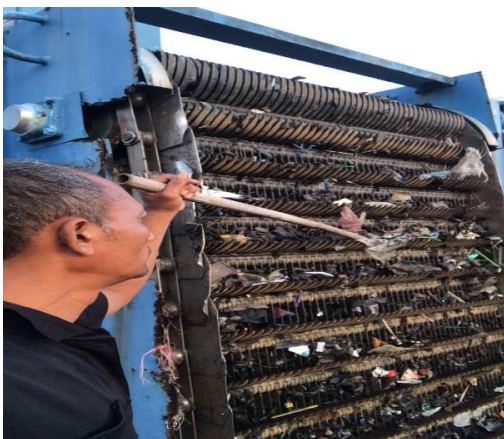
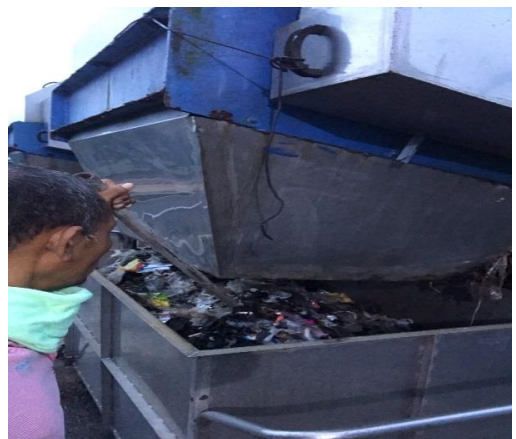
### งานตรวจเช็คตะแกรงประจำวัน

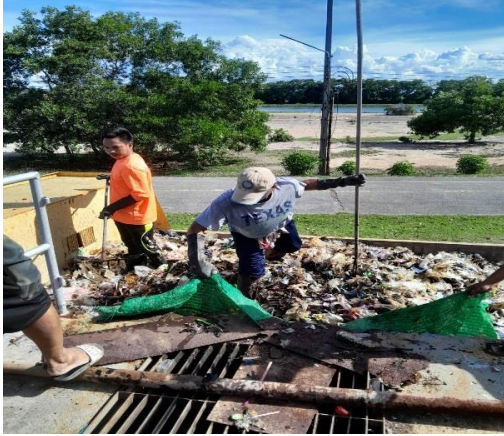
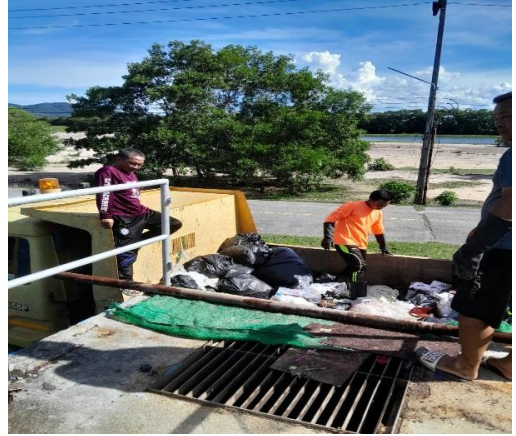
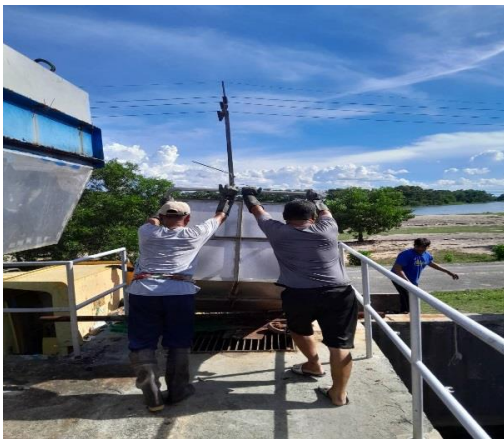
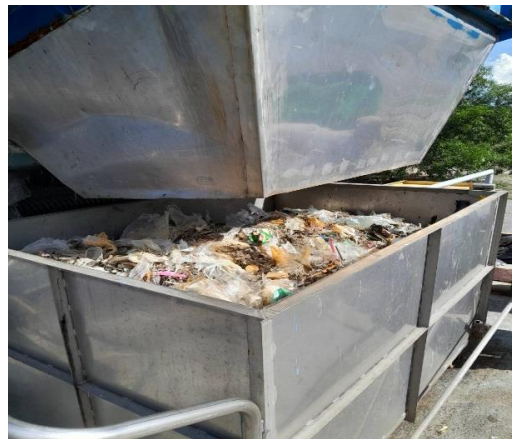
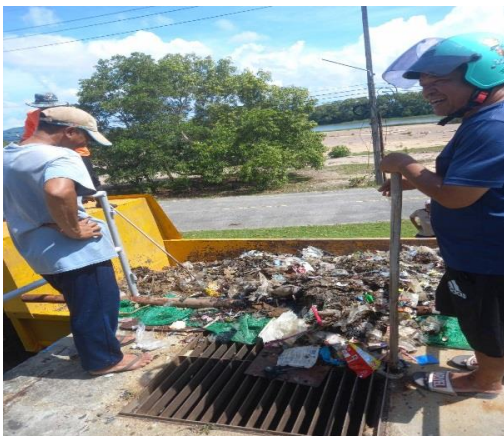
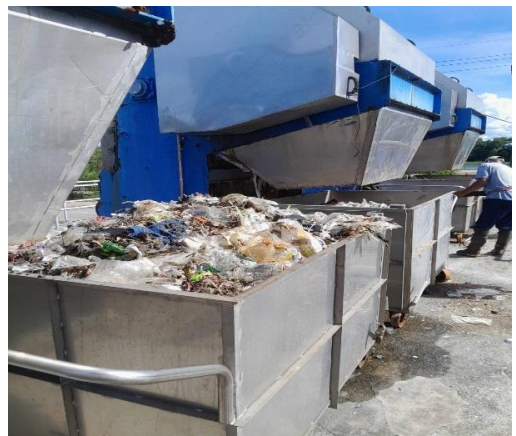
### งานเคลียขยะ Headwork

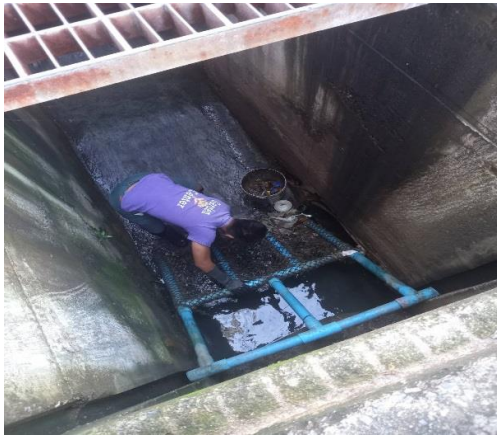
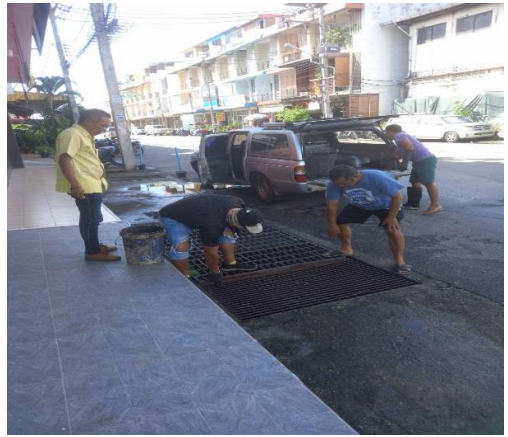
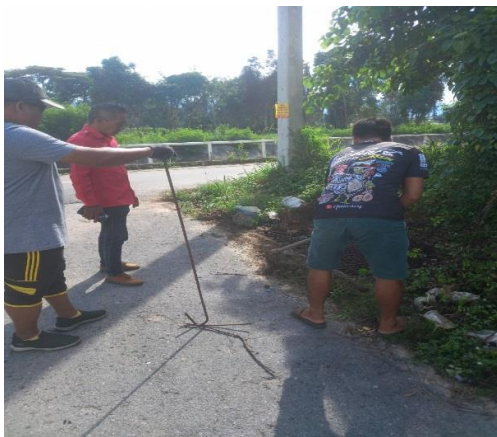
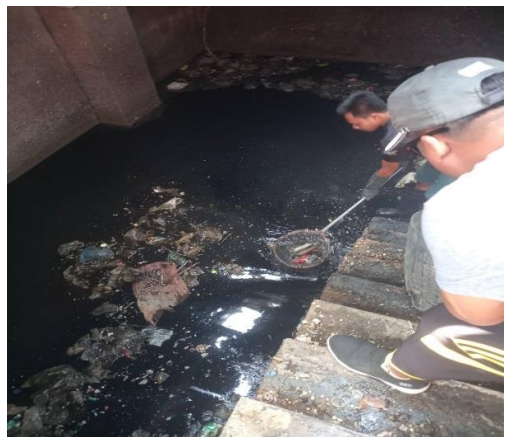
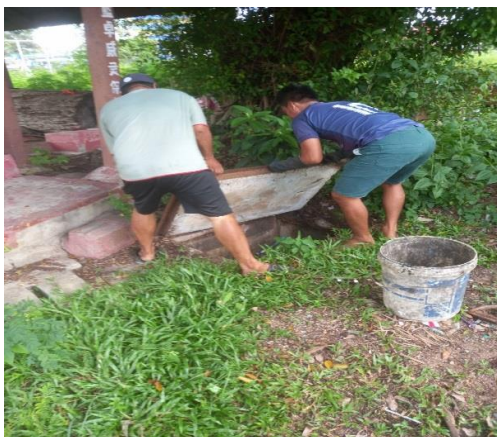
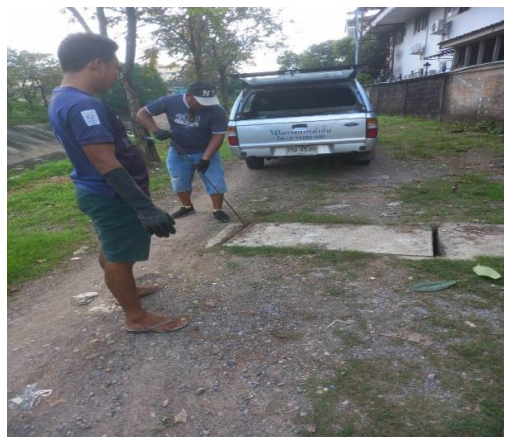
### งานทำความสะอาดสถานีสูบน้ำ และอาคาร CSO

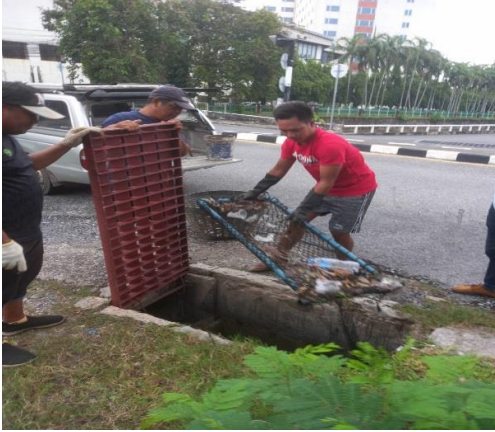
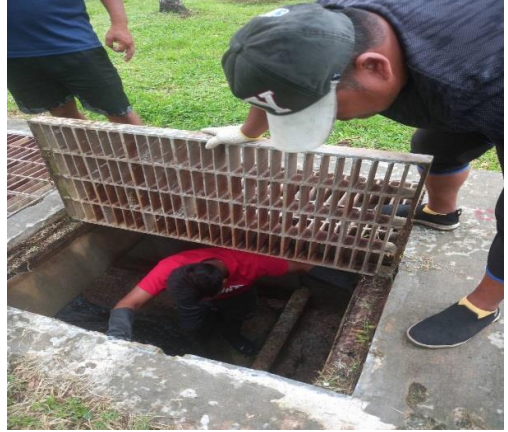
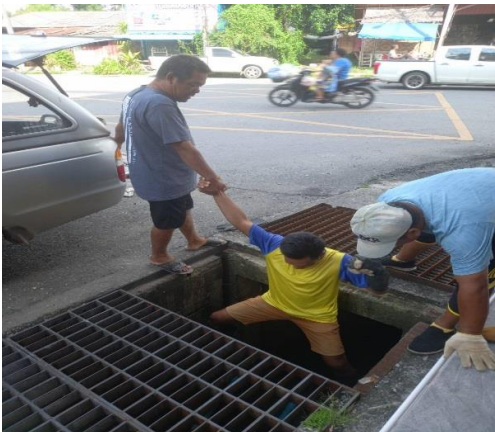
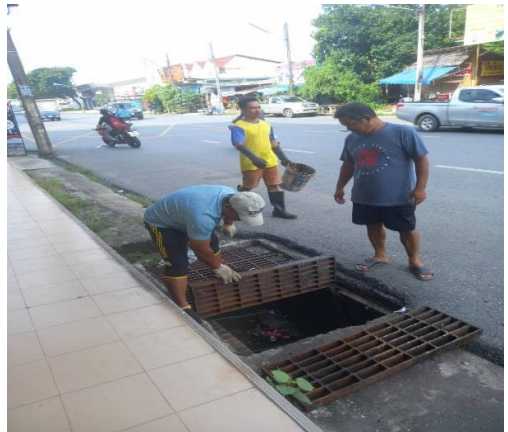
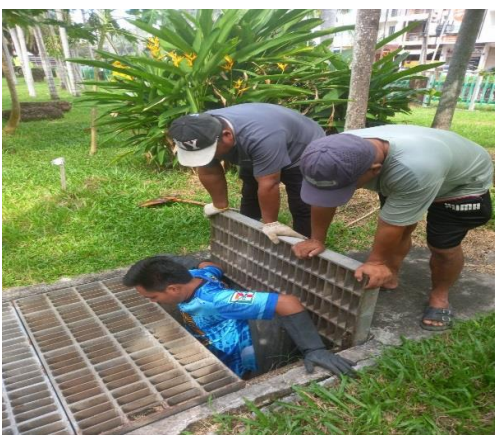
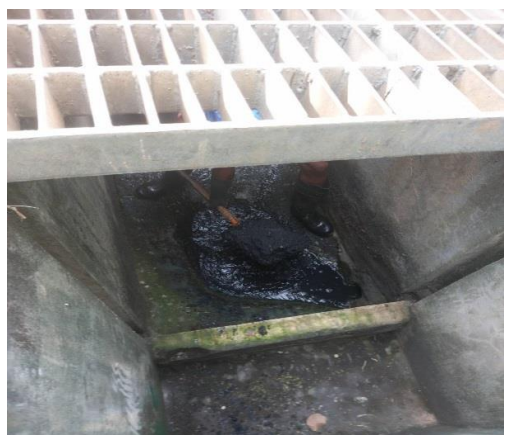
## งานทำความสะอาดสถานีสูบน้ำ และอาคาร CSO

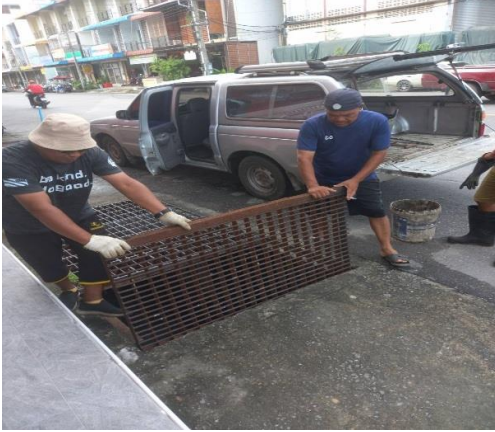
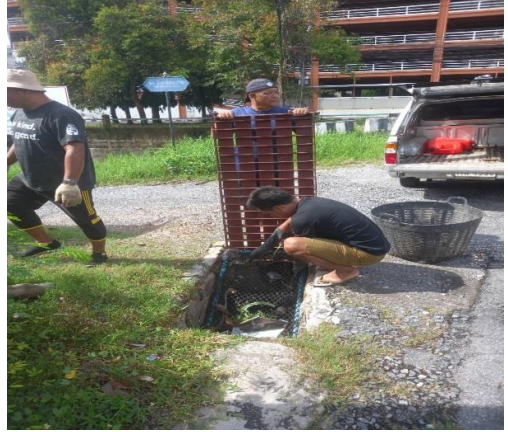
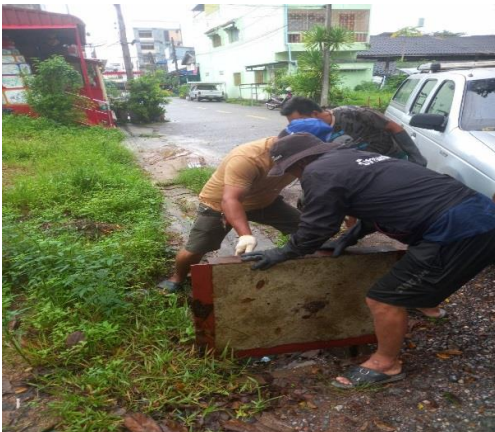
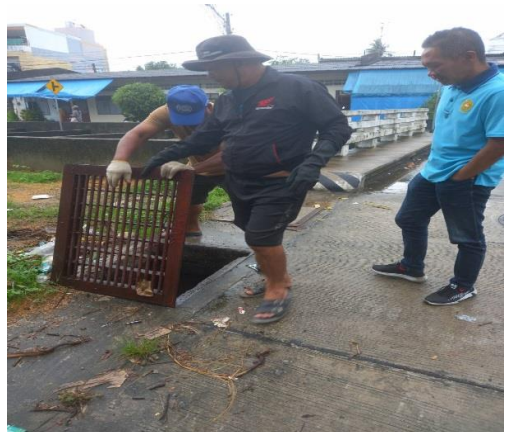
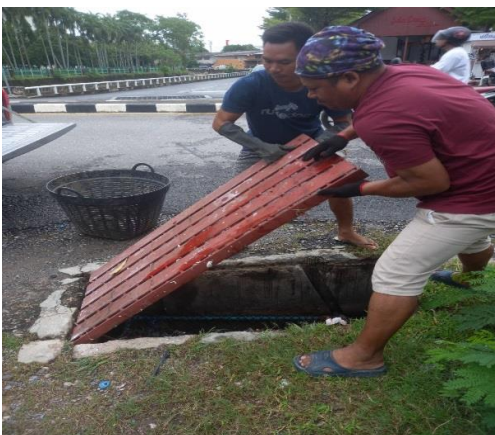
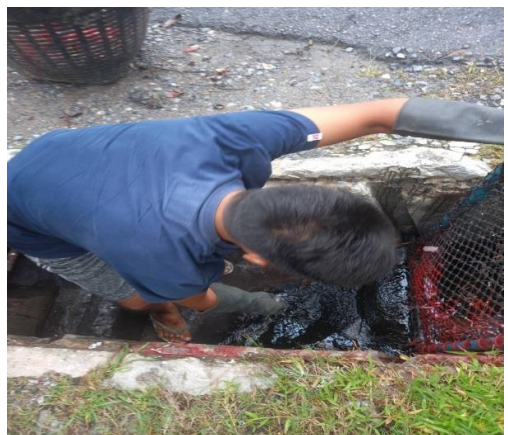
## งานทำความสะอาดสถานีสูบน้ำ และอาคาร CSO

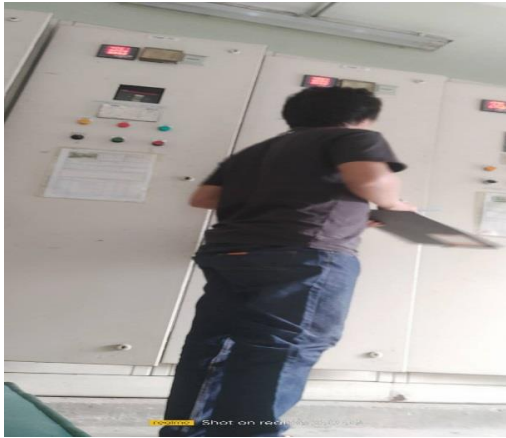
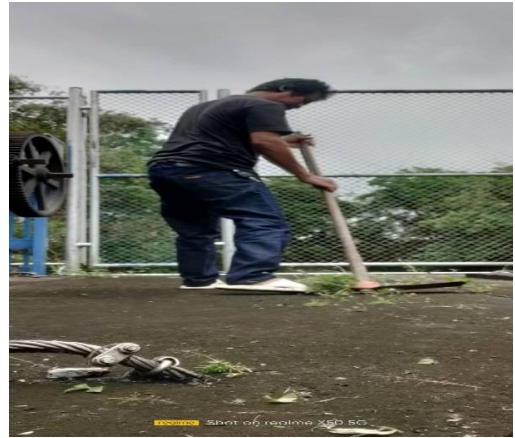
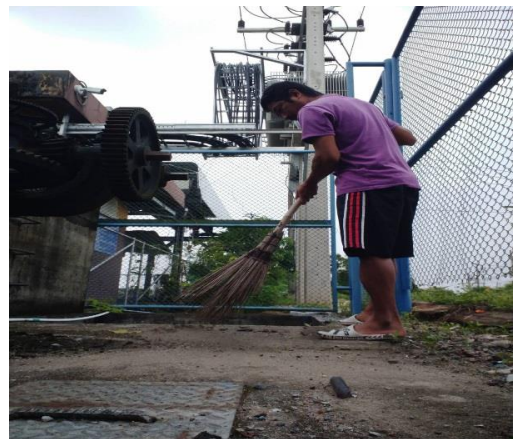
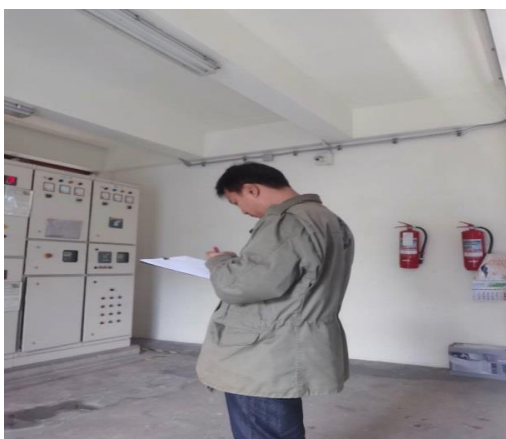
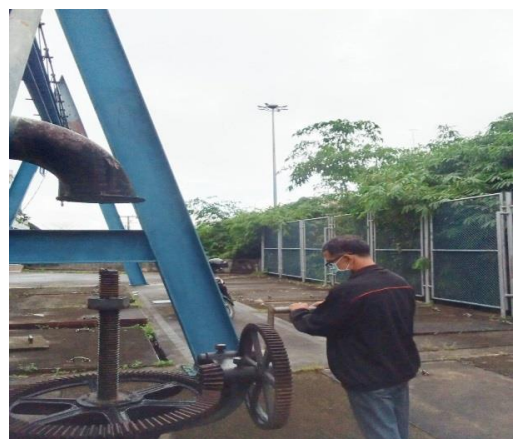
งานบำรุงรักษาเครื่องจักร  
งาน Operate และภูมิทัศน์ของสถานีสูบน้ำ
