ฉบับที่ สทข.1- สบท. 1/2565

รายงานการตรวจสอบลักษณะชั้นดิน  
พื้นที่ขออนุญาตที่ดิน (ที่งอกริมตลิ่ง) จากพื้นที่  
โฉนดที่ดินเลขที่ 97381 ตำบลป่าแดด  
อำเภอเมืองเชียงใหม่ จังหวัดเชียงใหม่

สำนักงานทรัพยากรธรณีเขต 1  
กรมทรัพยากรธรณี

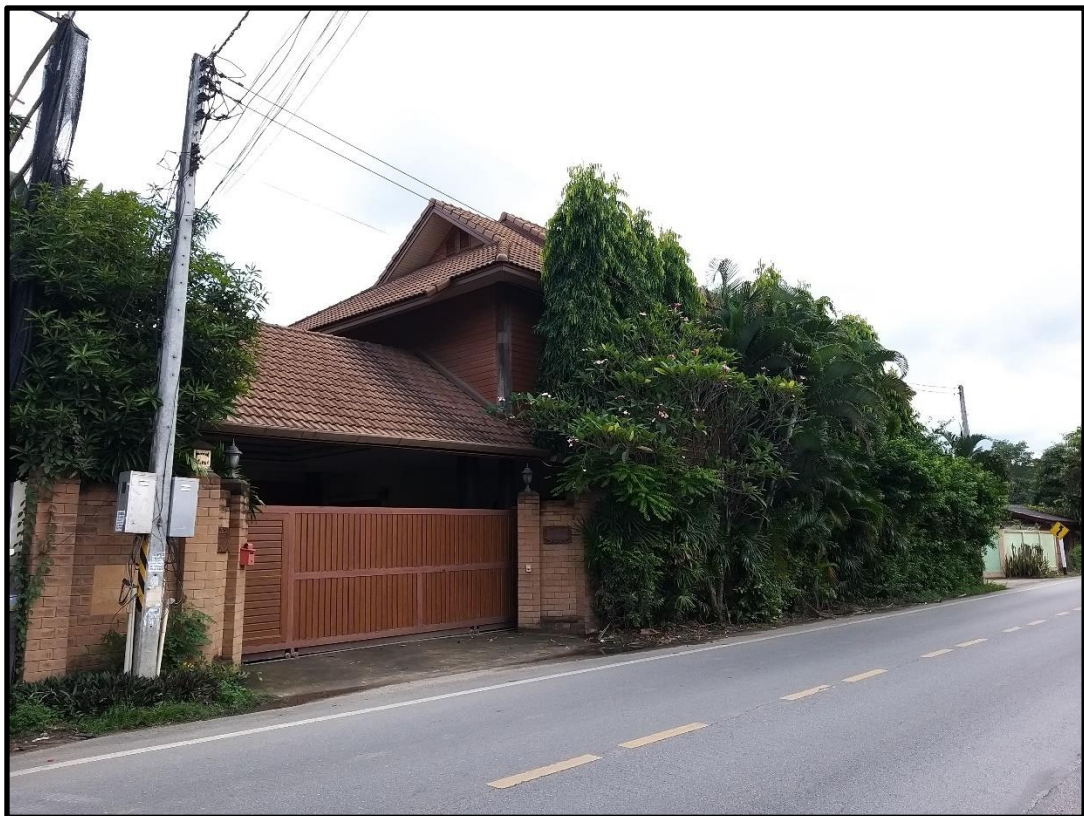
รูปที่ 4 ลักษณะพื้นที่ด้านหน้าและการใช้พื้นที่แปลงประธานโฉนดที่ดินเลขที่ 97381

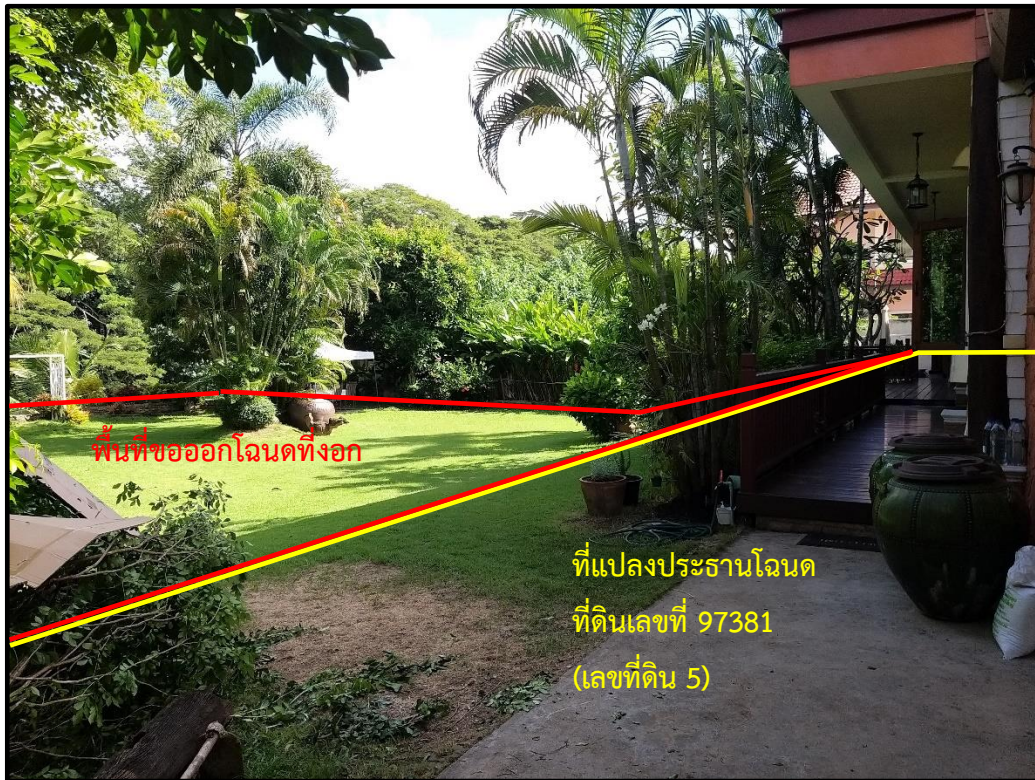
รูปที่ 5 ลักษณะพื้นที่รอยต่อระหว่างแปลงประธานโฉนดที่ดินเลขที่ 97381 และพื้นที่ขออนอกโฉนดทิ้งอก

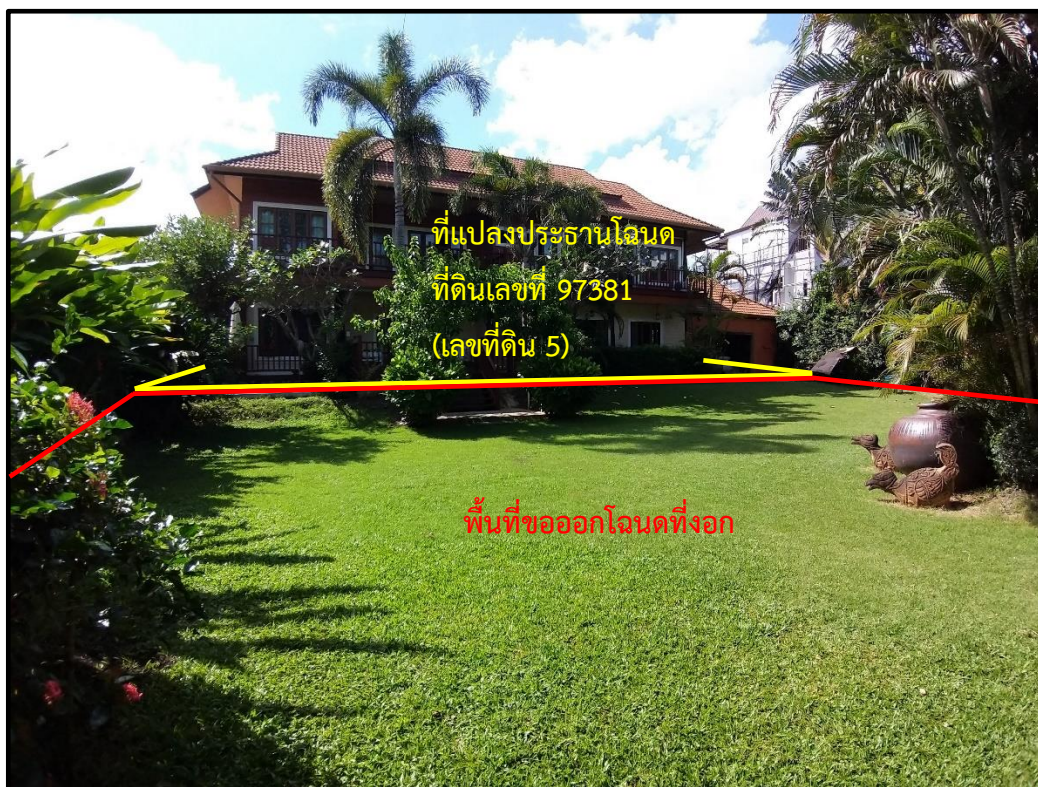
รูปที่ 6 ลักษณะพื้นที่และการใช้พื้นที่บริเวณพื้นที่ขออนอกโฉนดทิ้งอก

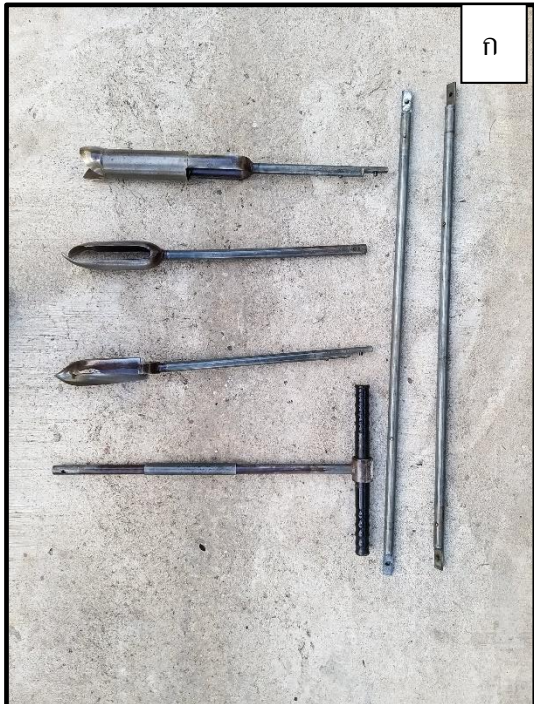
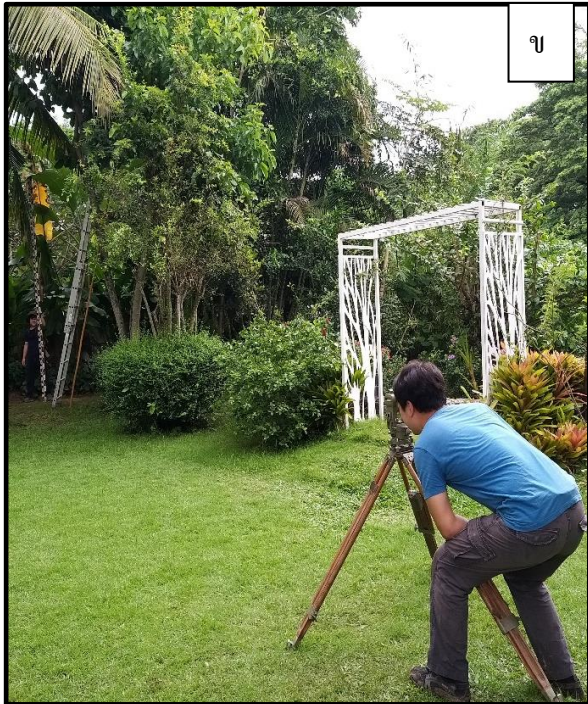
ตรวจสอบลักษณะดินโดยวิธีการเจาะสำรวจด้วยเครื่องมือเจาะสำรวจดินแบบมือหมุน (Hand Auger) การเจาะสำรวจด้วยเครื่องมือเจาะสำรวจดินแบบมือหมุนจะได้ตัวอย่างของดินขึ้นมา หนาครั้งละ 10 เซนติเมตร สำหรับตรวจสอบคุณสมบัติทางกายภาพของตัวอย่างดินที่ได้จากการเจาะสำรวจและแปลความหมาย สภาพแวดล้อมการกำเนิดดินแต่ละชั้น ทำการเจาะสำรวจจนถึงระดับความลึกที่เป็นชั้นดินธรรมชาติเดิมของพื้นที่ ในการสำรวจขอยกโฉนดที่ดินที่อิงริมตลิ่งของที่ดินแปลงนี้ ได้กำหนดจุดสำรวจทั้งหมดจำนวน 5 จุดสำรวจ ครอบคลุมพื้นที่ทั้งหมด ทั้งในส่วนของพื้นที่แปลงประธานเอง และในส่วนของพื้นที่ที่ขอยกโฉนดที่ดินอิงริมตลิ่ง

รูปที่ 7 (ก) อุปกรณ์สำรวจ เครื่องเจาะเก็บตัวอย่างดิน (Hand Auger) (ข) การวัดระดับด้วยกล้องวัดระดับ

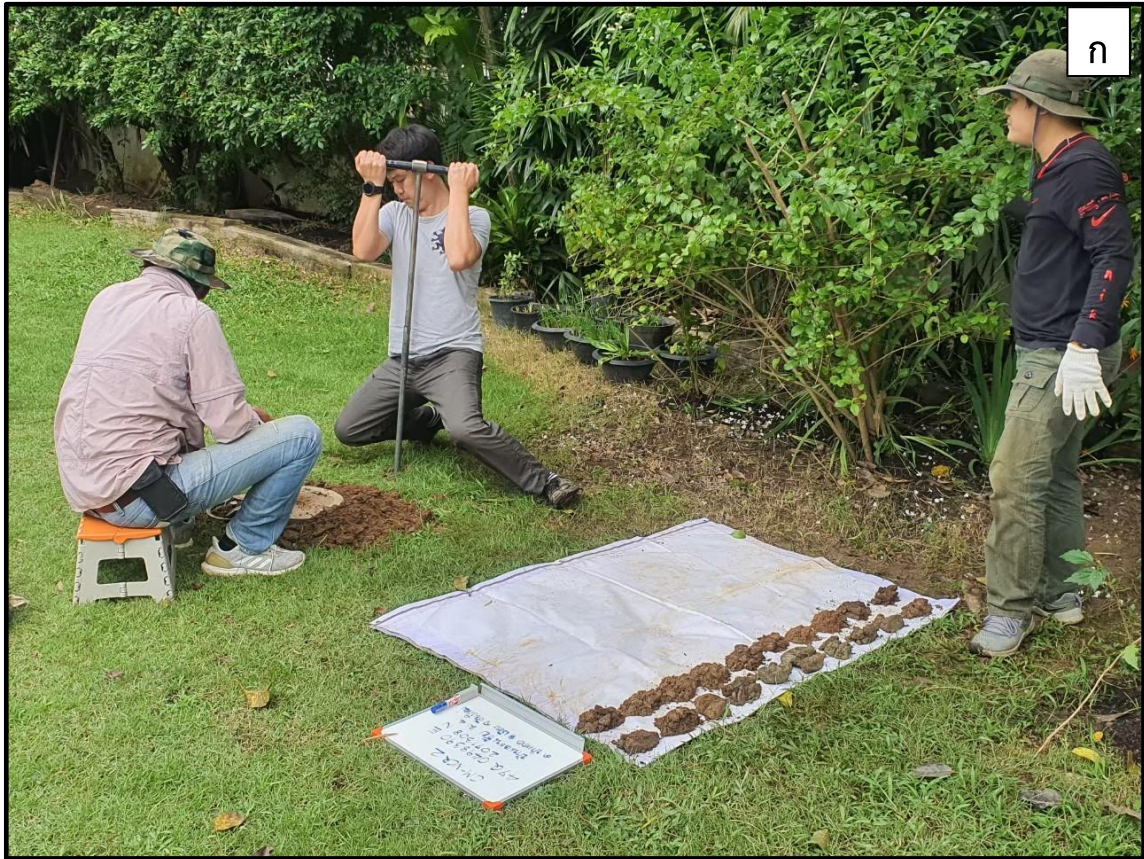
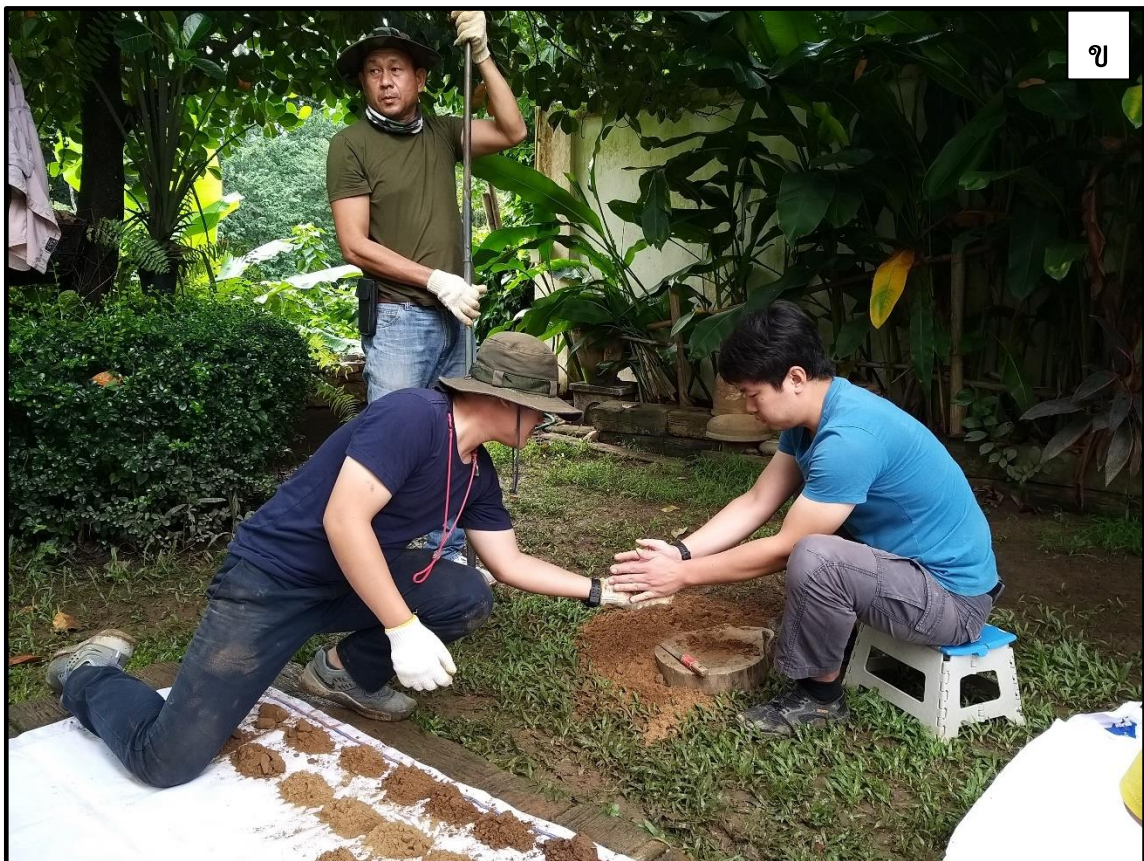
รูปที่ 8 (ก), (ข) การเจาะสำรวจตรวจสอบลักษณะชั้นดินและการเก็บตัวอย่างชั้นตะกอน

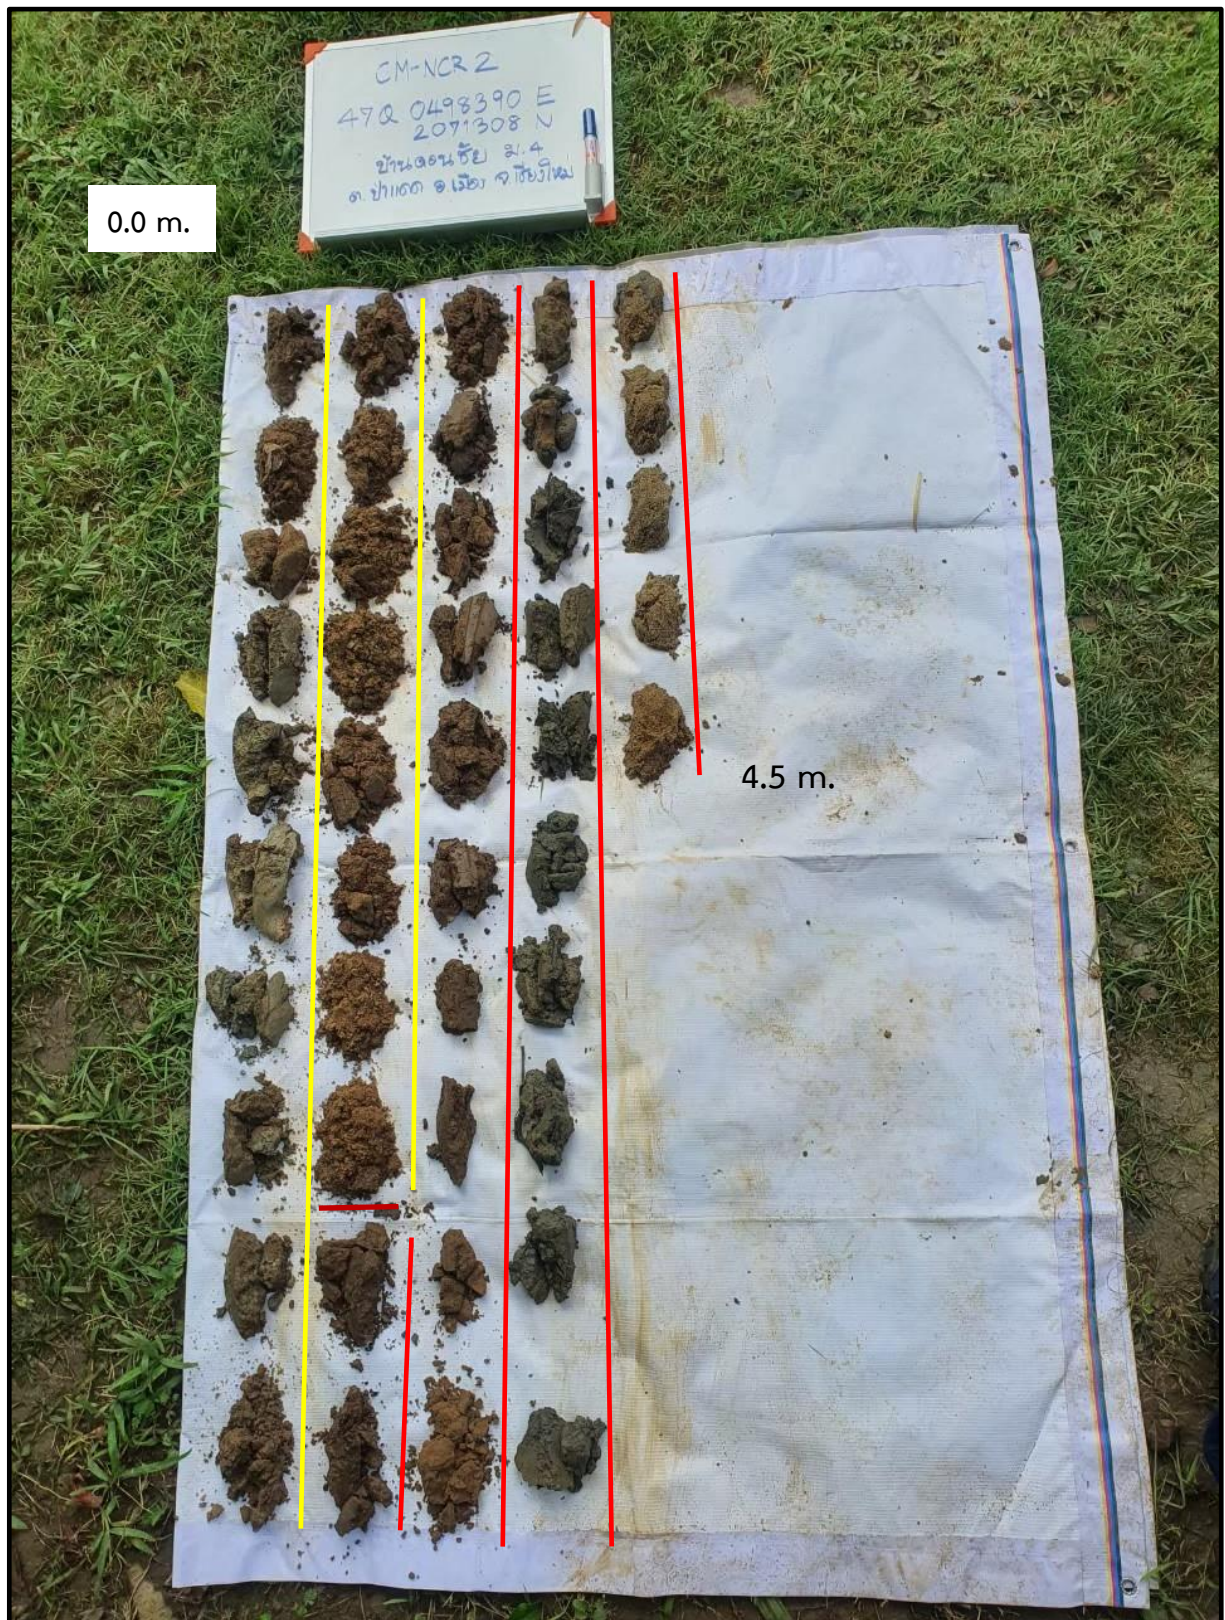
รูปที่ 11 ลักษณะตะกอนดินที่ได้จากการเจาะสำรวจหลุมเจาะที่ CM-NCR2

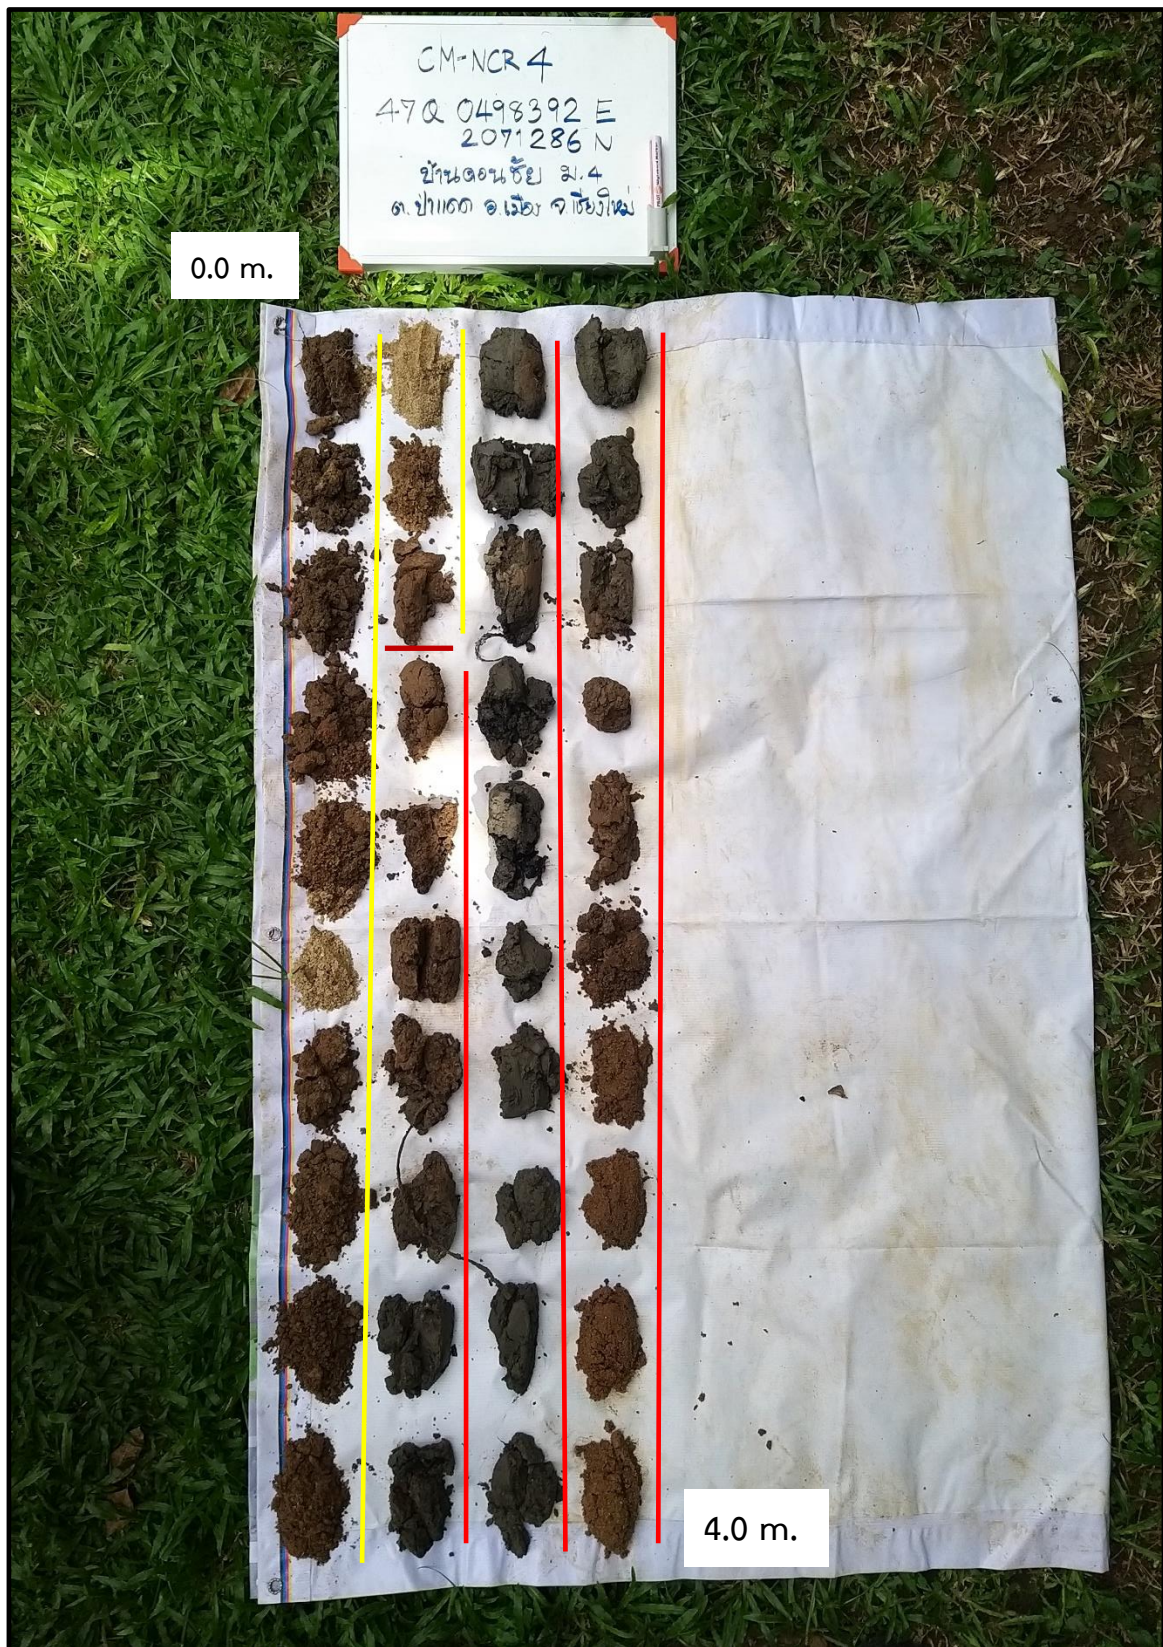
รูปที่ 13 ลักษณะตะกอนดินที่ได้จากการเจาะสำรวจหลุมเจาะที่ CM-NCR4

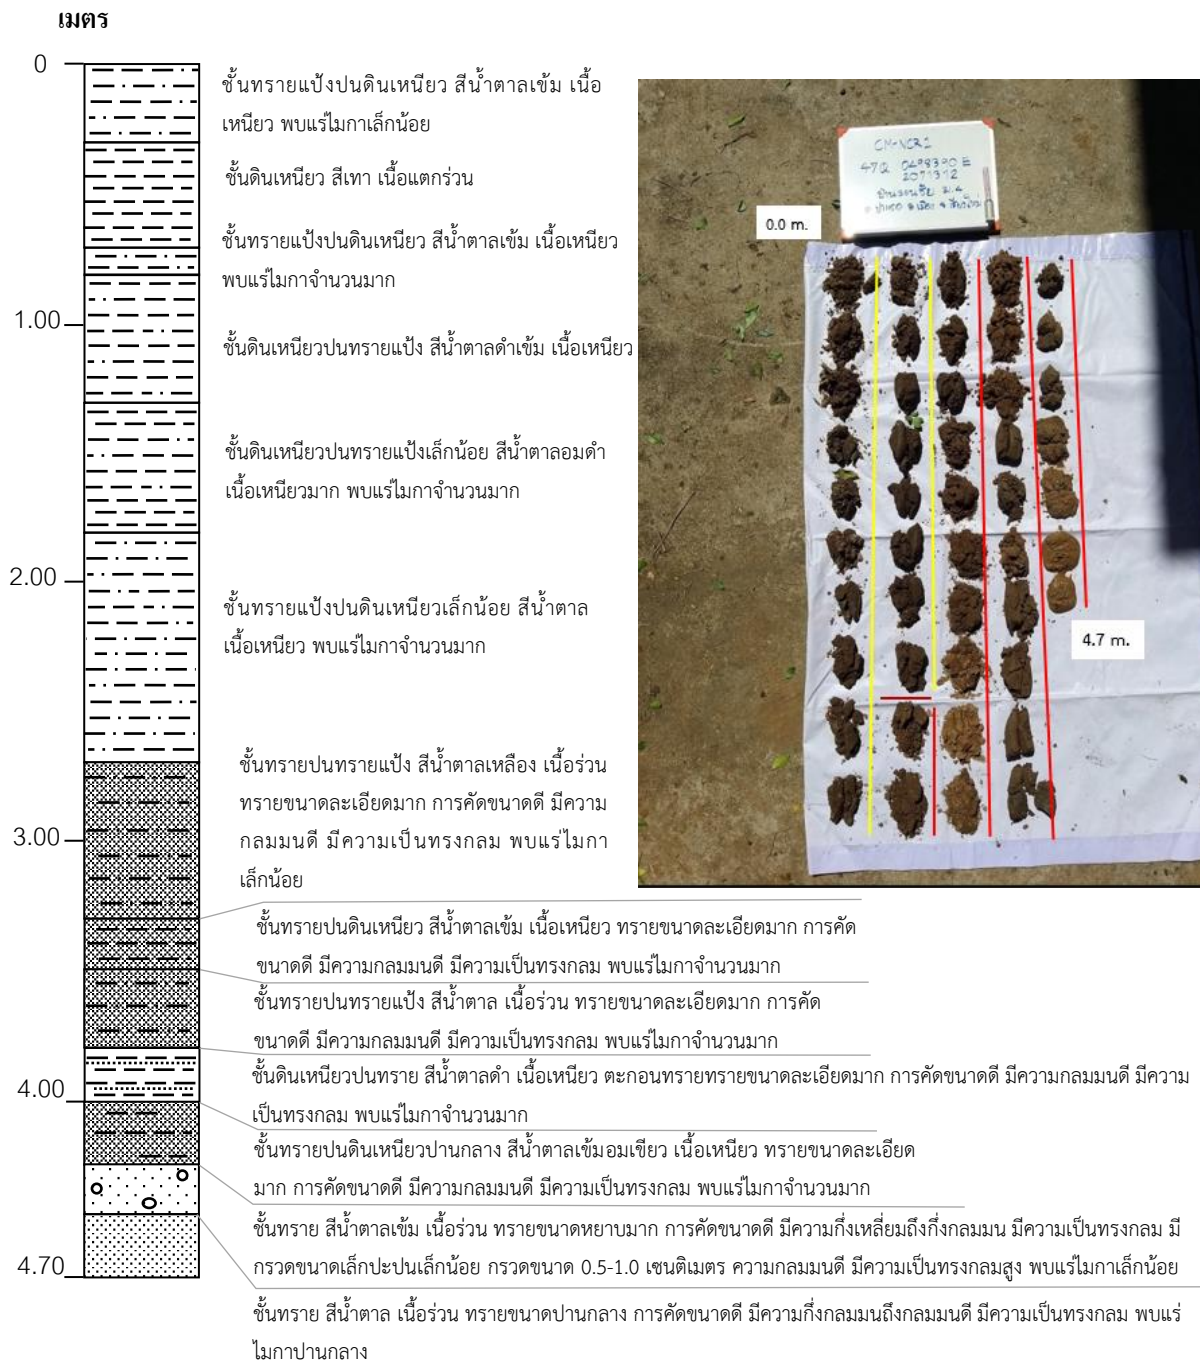
## ลักษณะชั้นดินของหลุมเจาะสำรวจที่ CM-NCR1

(ปากหลุมอยู่สูงจากระดับน้ำ 4.29 เมตร วัดเมื่อ 24 ต.ค. 2564)

ปิดหลุมเนื่องจากไม่สามารถนำ

ตะกอนขึ้นมาได้

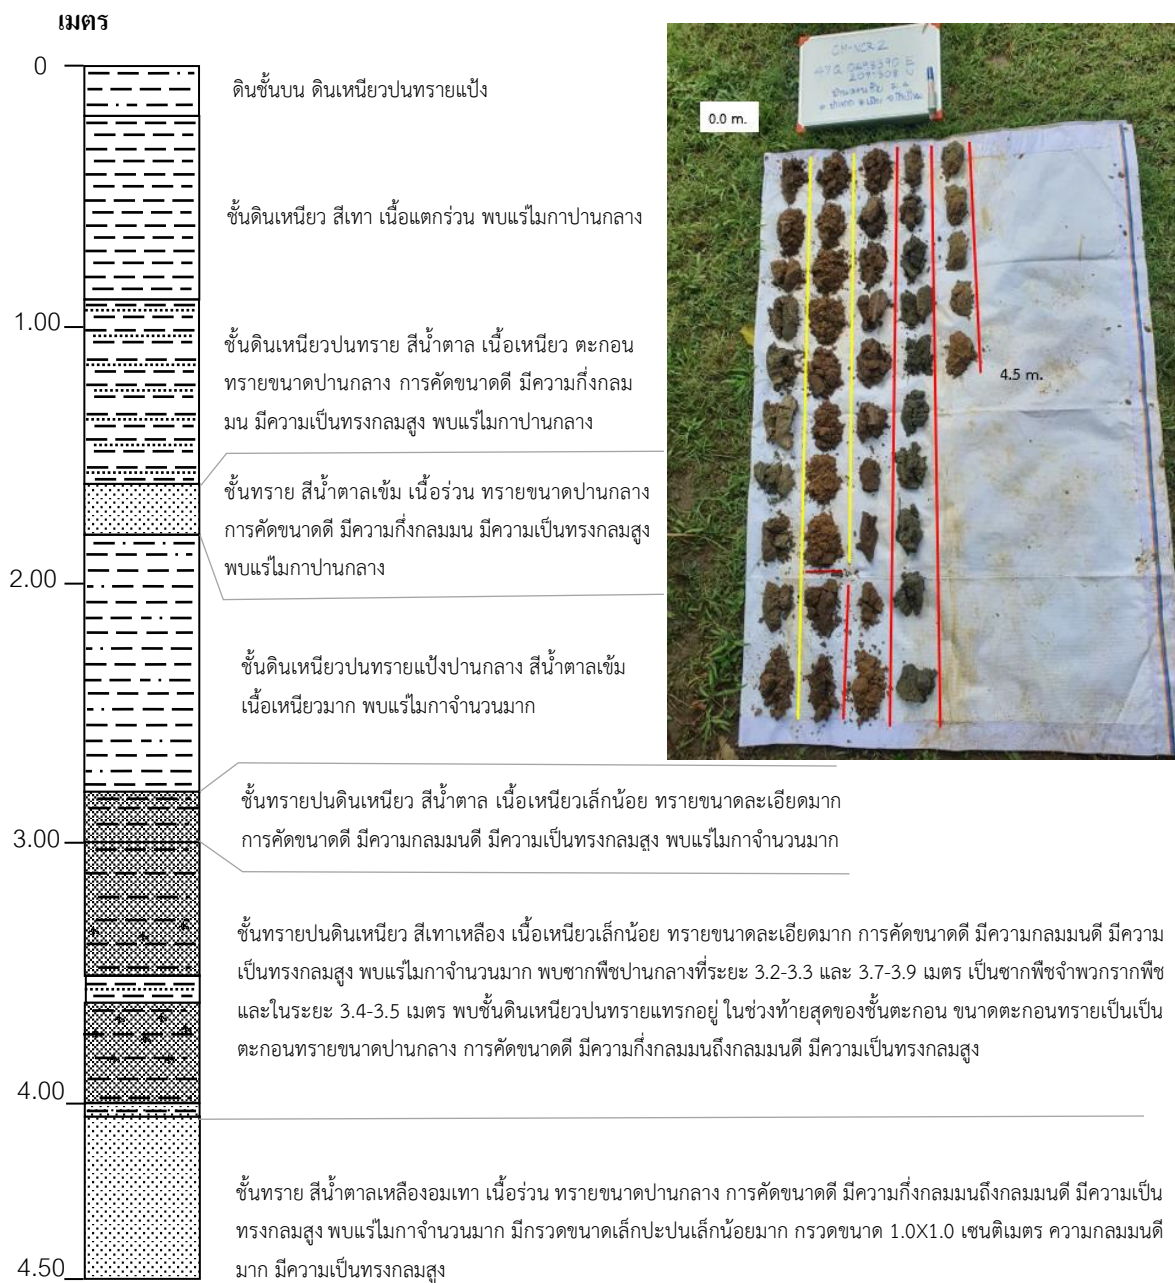
## ลักษณะชั้นดินของหลุมเจาะสำรวจที่ CM-NCR2

(ปากหลุมอยู่สูงจากระดับน้ำ 3.86 เมตร วัดเมื่อ 24 ต.ค. 2564)

ปิดหลุมเนื่องจากไม่สามารถนำ

ตะกอนขึ้นมาได้

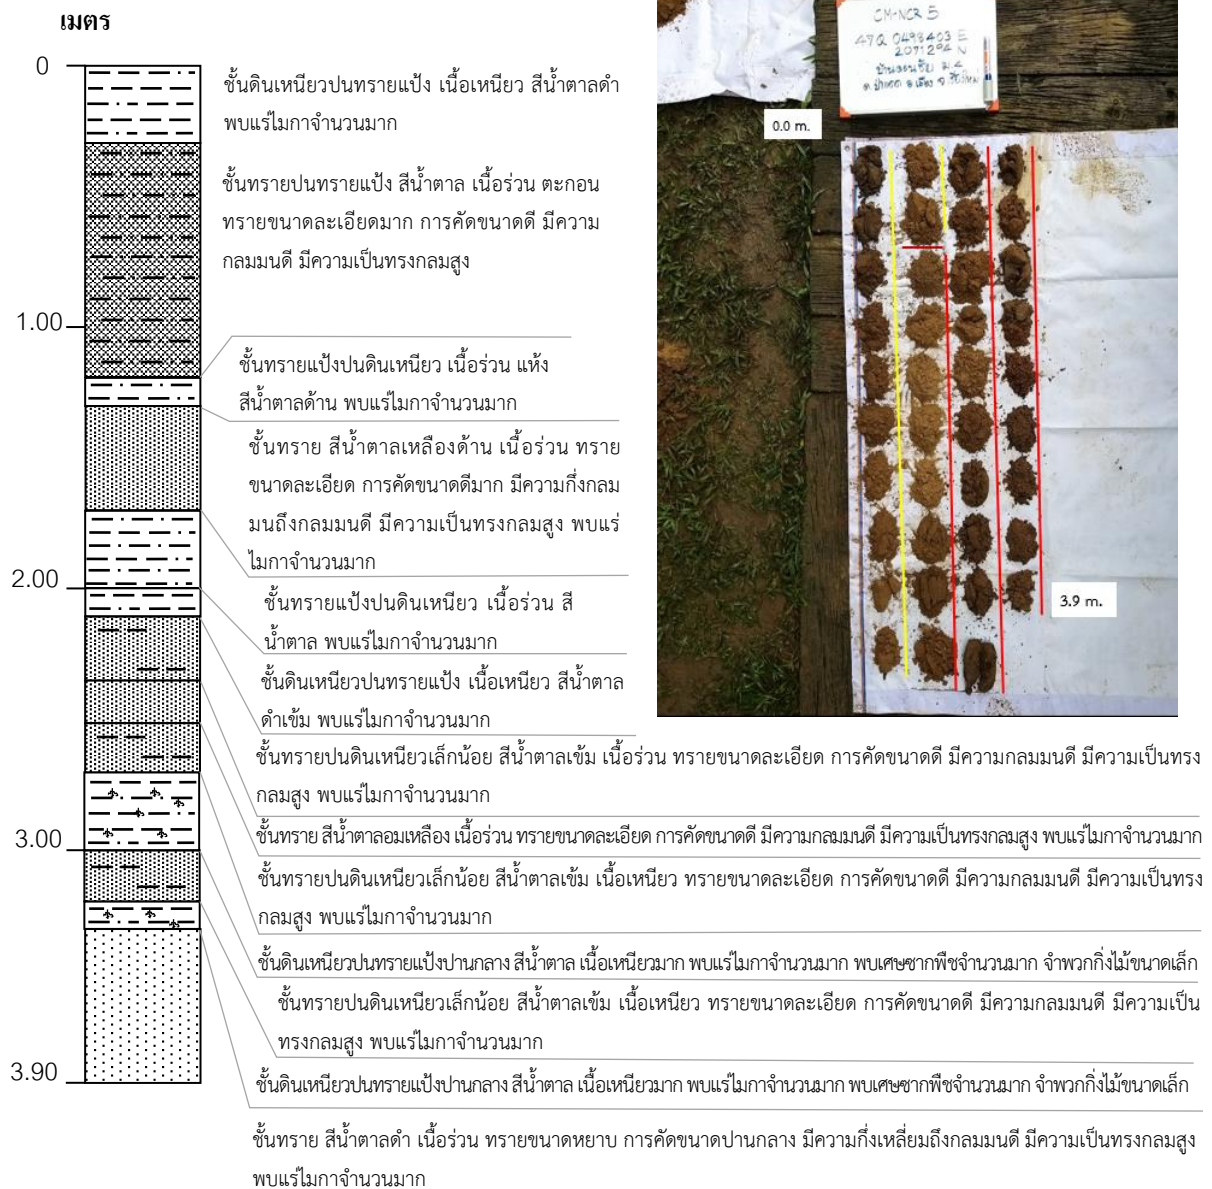
## ลักษณะชั้นดินของหลุมเจาะสำรวจที่ CM-NCR5

(ปากหลุมอยู่สูงจากระดับน้ำ 3.47 เมตร วัดเมื่อ 24 ต.ค. 2564)

ปิดหลุมเนื่องจากไม่สามารถนำ

ตะกอนขึ้นมาได้
