สำนักงานเทศบาลเมืองปาดอง  
จังหวัดภูเก็ต

## โครงการศึกษาเพื่อเพิ่มประสิทธิภาพของโครงสร้างพื้นฐาน ด้านการขนส่งและจราจรของเทศบาลเมืองปาดอง

### แผนงานการแก้ไขปัญหาคอขวดทางถนน

คณะวิศวกรรมศาสตร์  
มหาวิทยาลัยศิลปากร

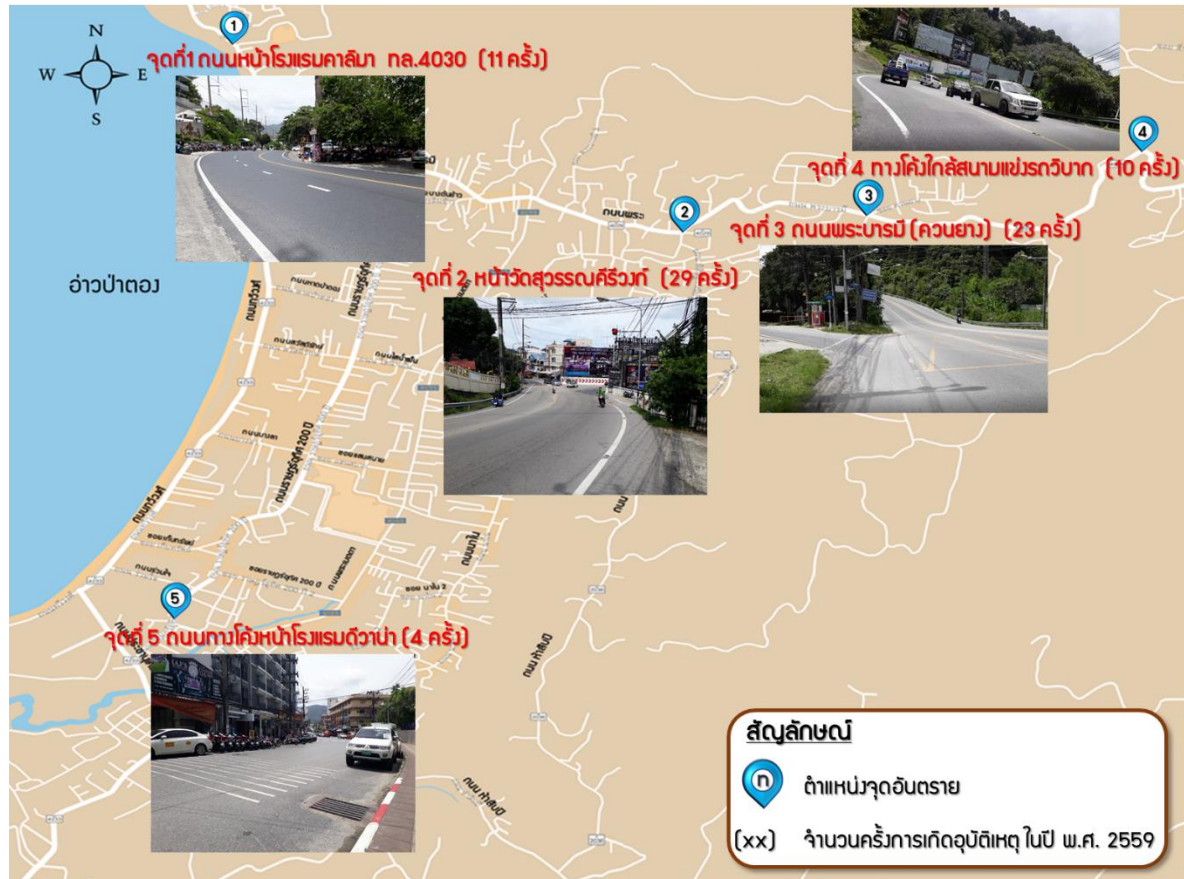
ตำแหน่งจุดอันตรายจำนวน 5 จุด ดังแสดงในรูปที่ 1 ประกอบด้วย

รูปที่ 1 ตำแหน่งจุดอันตรายบนโครงข่ายถนนในพื้นที่ศึกษา

- 1) บริเวณช่วงถนนหน้าโรงแรมคาลิมา (ทล.4030)
- 2) บริเวณทางแยก ถ.พระบารมี (ทล.4029) เชื่อมกับ ถ.พิศิษฐ์กรณ์ (หน้าวัดสุวรรณคีรีวงก์)
- 3) บริเวณช่วงถนนขึ้น-ลงเขา ถ.พระบารมี (ทล.4029) ตัดกับ ถ.ซอยควนยาง

- 4) บริเวณช่วงถนนขึ้น-ลงเขา ถ.วิชิตสงคราม (ทล.4029) (ใกล้กับสนามแข่งรถวิบาก)
- 5) บริเวณช่วงถนนทางโค้งหน้าโรงแรมดิวาน่า (ถนนราษฎร์อุทิศ 200 ปี)

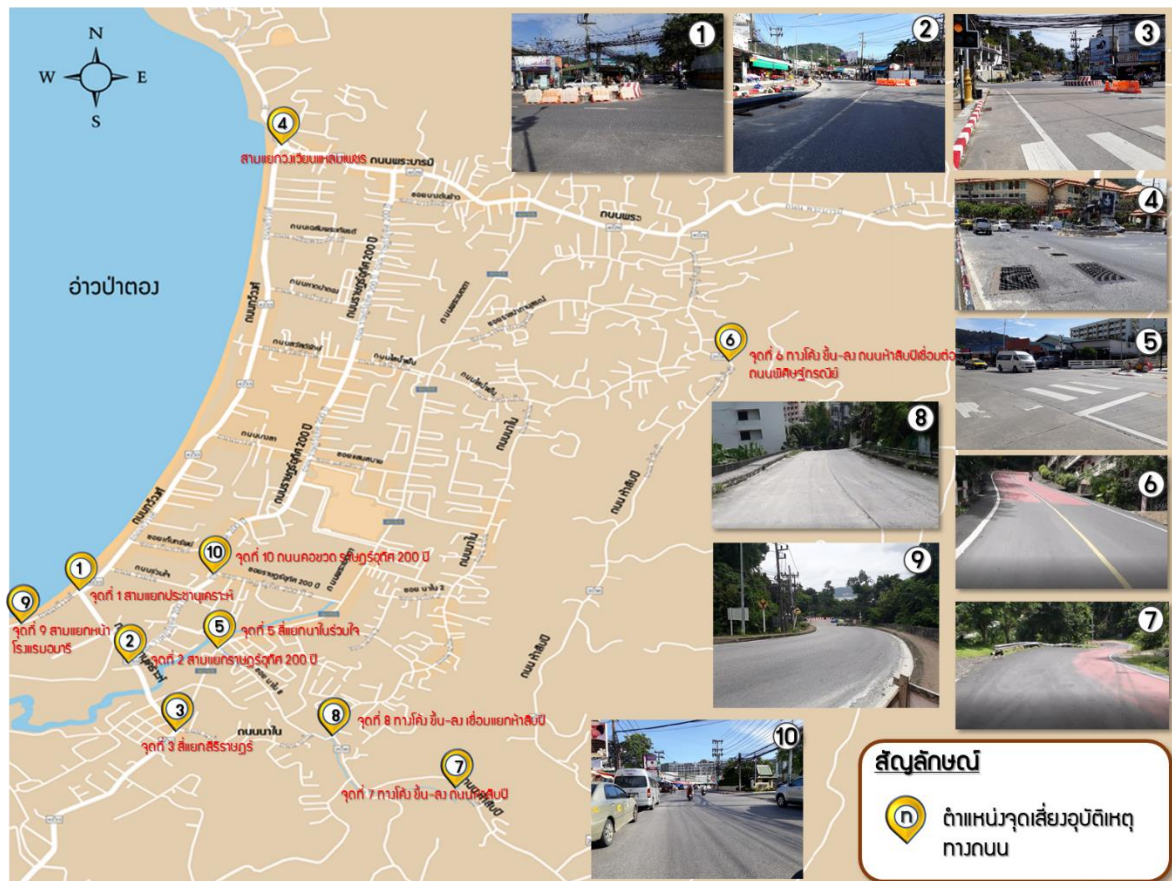
ตำแหน่งจุดเสี่ยงอันตรายจำนวน 10 จุด ดังแสดงในรูปที่ 2 ประกอบด้วย

รูปที่ 2 ตำแหน่งจุดเสี่ยงอุบัติเหตุทางถนนบนโครงข่ายถนนในพื้นที่ศึกษา

- 1) บริเวณสามแยกประชาชนเคราะห์ (ทล.4030 ตัดกับ ถ.ทวิวงศ์)
- 2) บริเวณสามแยกราษฎร์อุทิศ 200 ปี (ทล.4030 ตัดกับ ถ.ราษฎร์อุทิศ 200 ปี)
- 3) บริเวณสี่แยกสิริราชย์ (ทล.4030 เชื่อมกับ ทช.4055 และ ถ.นาโน)
- 4) บริเวณสามแยกวงเวียนแหลมเพชร (ทล.4029 ตัดกับ ทล.4030)
- 5) บริเวณสี่แยกนาในร่วมใจ (ทช.4055 ตัดกับ ถ.นาโน 8)
- 6) บริเวณช่วงถนนทางโค้งขึ้น-ลง ถนนห้าสิบปี (ทล.2036) ที่ไปเชื่อมถนนพิศิษฐ์กรณ์
- 7) บริเวณช่วงถนนทางโค้งขึ้น-ลง ถนนห้าสิบปี (ทล.2036) ที่ไปเชื่อมถนนนาใน
- 8) บริเวณช่วงถนนทางโค้งขึ้น-ลง ถนนห้าสิบปี (ทล.2036) ที่ไปเชื่อมสามแยกถนนห้าสิบปี
- 9) บริเวณสามแยกหน้าโรงแรมอมารี (ถ.ทวิวงศ์ตัดกับ ถ.หมื่นเงิน)
- 10) บริเวณทางคอขวดบนถนนราษฎร์อุทิศ 200 ปี ซอย 2

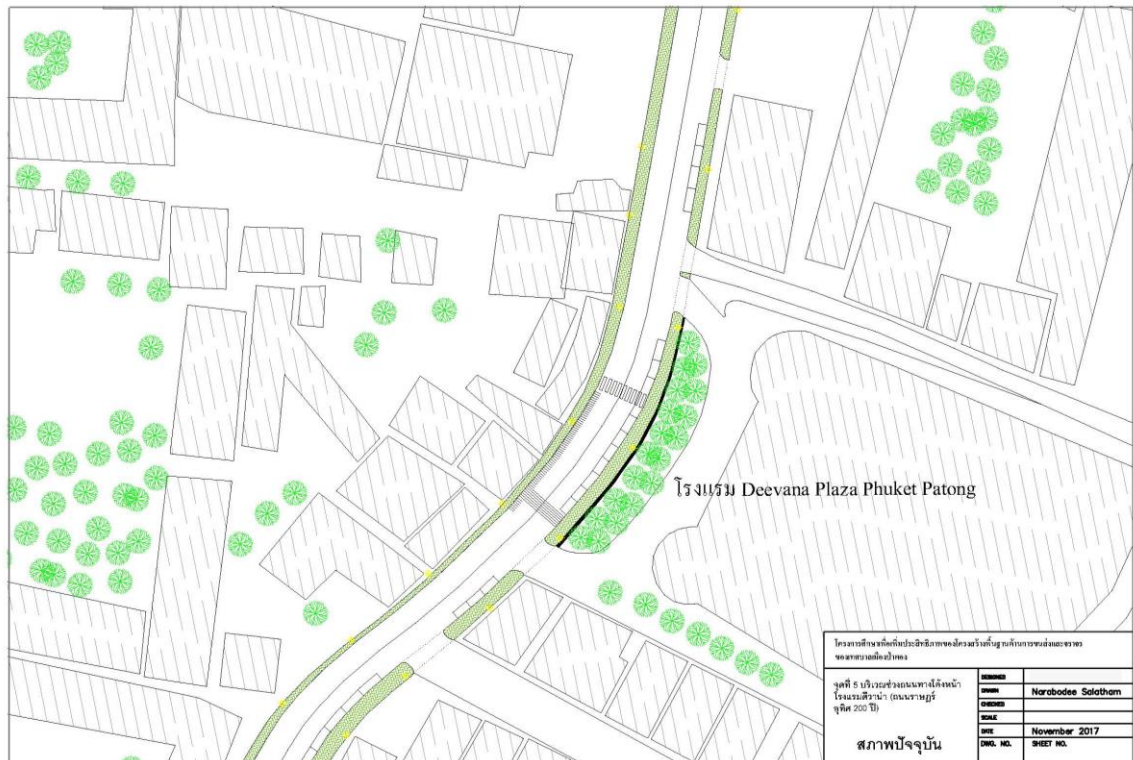
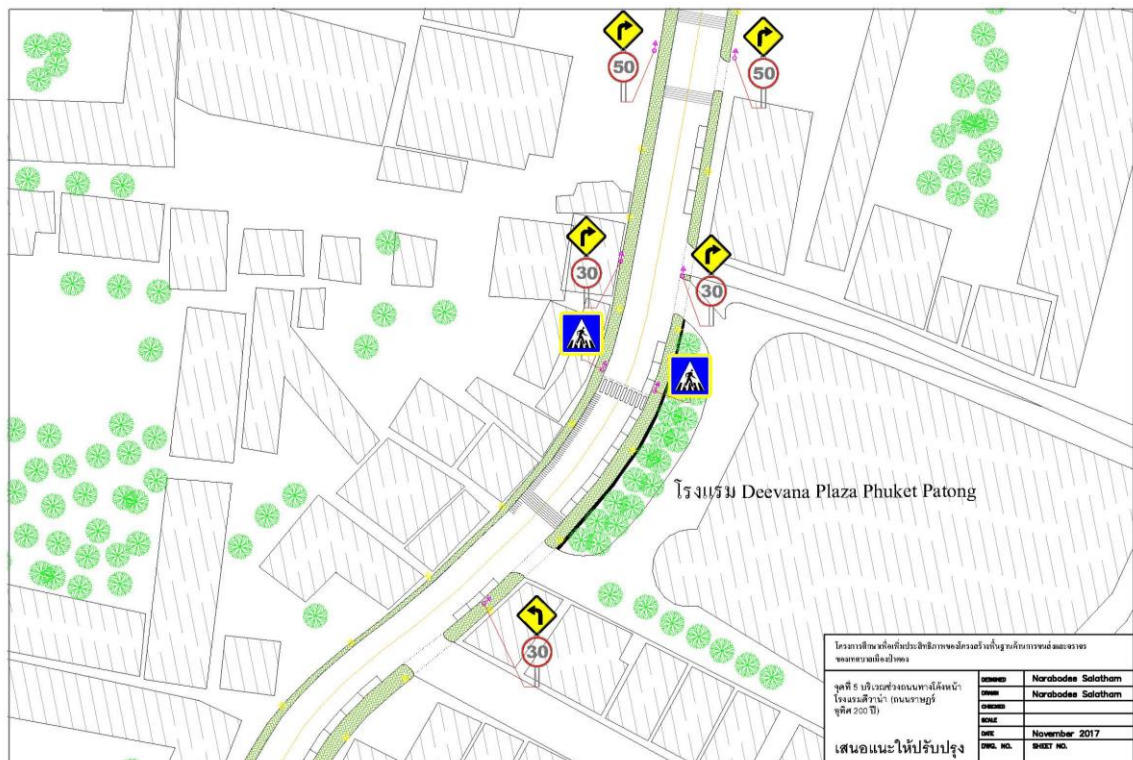
ก) สภาพปัจจุบัน

ข) แนวทางการปรับปรุง

รูปที่ 7 สภาพปัจจุบันและแนวทางการปรับปรุงช่วงถนนทางโค้งหน้าโรงแรมดีวีนา  
(ถนนราษฎร์อุทิศ 200 ปี)

| จุดที่ | ชื่อตำแหน่ง | แนวทางแก้ไข |
|---|---|---|
| 5 | ช่วงทางโค้งหน้าโรงแรม<br>ดีวาน่า (ถนนราษฎร์อุทิศ<br>200 ปี) | ระยะเร่งด่วน:<br>1) ติดตั้งป้ายเตือน ป้ายจำกัดความเร็ว 50 กม./ชม. และ 30 กม./ชม.<br>บริเวณทางโค้ง<br>2) ปรับผิวจราจรให้ราบเรียบ มีความดีที่ผิวสัมผัส และยกโค้งให้<br>เหมาะสม<br>3) ติดตั้งไฟฟ้าส่องสว่างเป็นระยะทั้งสองข้างอย่างต่อเนื่อง และติดตั้งไฟ<br>กระพริบเตือนตลอดแนวทางโค้ง<br>4) ทาสีตีเส้นจราจรตลอดแนวเส้นทาง และติดตั้งเส้นลูกศรบนพื้นทางให้<br>ชัดเจน<br>5) จัดการจอดรถข้างทางในวันคืนวันคู่ให้เหมาะสมและปลอดภัย<br>6) ดำเนินการตรวจสอบความปลอดภัยทางถนน |

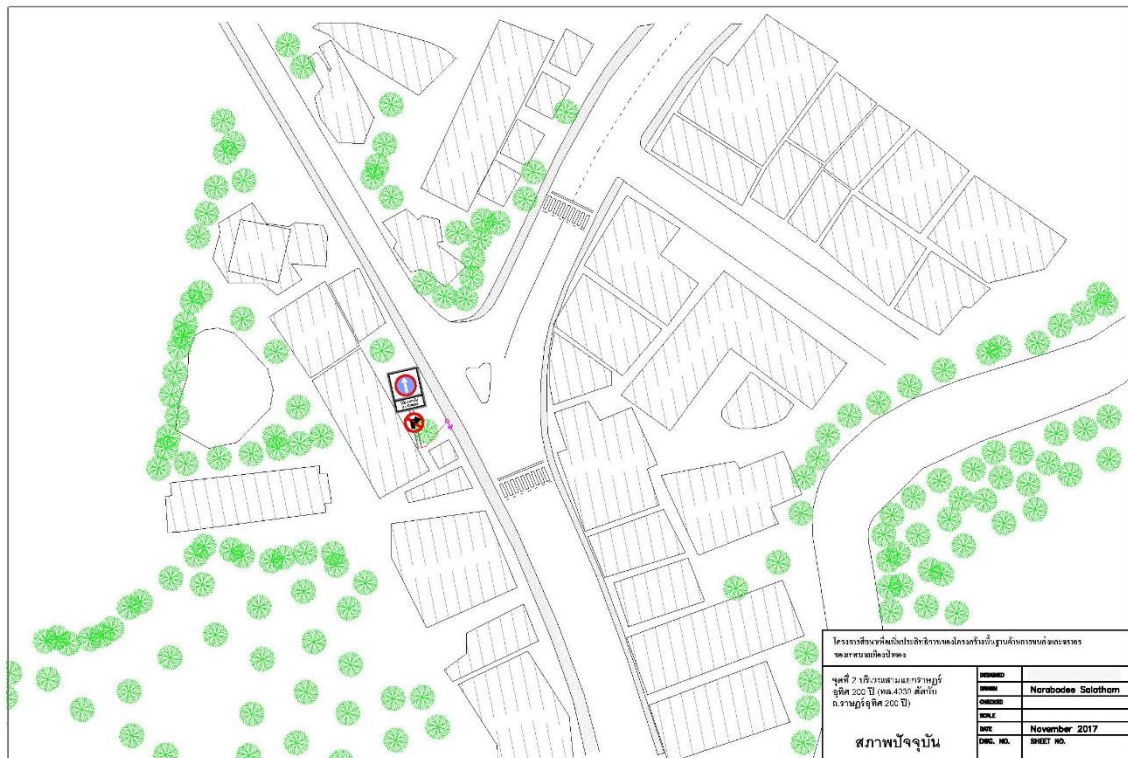
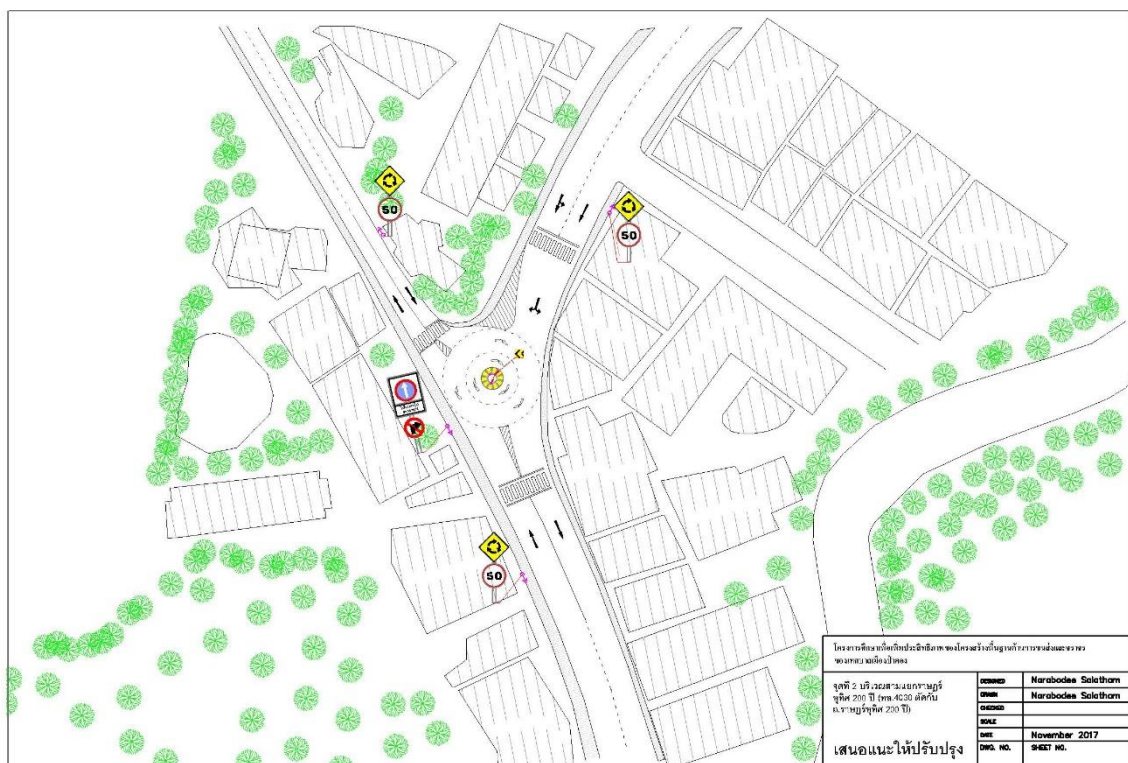
ก) สภาพปัจจุบัน

ข) แนวทางการปรับปรุง

รูปที่ 9 สภาพปัจจุบันและแนวทางการปรับปรุงสามแยกราษฎร์อุทิศ 200 ปี  
(ทล.4030 ตัดกับ ถ.ราษฎร์อุทิศ 200 ปี)

| จุดที่ | ชื่อตำแหน่ง | แนวทางแก้ไข |
|---|---|---|
| 2 | บริเวณสามแยกราษฎร์<br>อุทิศ 200 ปี (ทล.4030<br>ตัดกับ ถ.ราษฎร์อุทิศ<br>200 ปี) | ระยะเร่งด่วน:<br>1) ออกแบบวงเวียนใหม่ให้ได้มาตรฐาน สอดคล้องกับกายภาพของทาง<br>แยกและบริบทของเมือง<br>2) ติดตั้งป้ายเตือนทางแยกวงเวียน ป้ายให้ทาง และป้ายที่เกี่ยวข้องให้<br>ครบถ้วนและสามารถมองเห็นได้ชัดเจน<br>3) ทาสีตีเส้นจราจรทั้งถนนก่อนเข้าสู่วงเวียนและในวงเวียนให้ชัดเจน<br>4) ติดตั้งไฟส่องสว่างบริเวณทางแยกให้เพียงพอ |

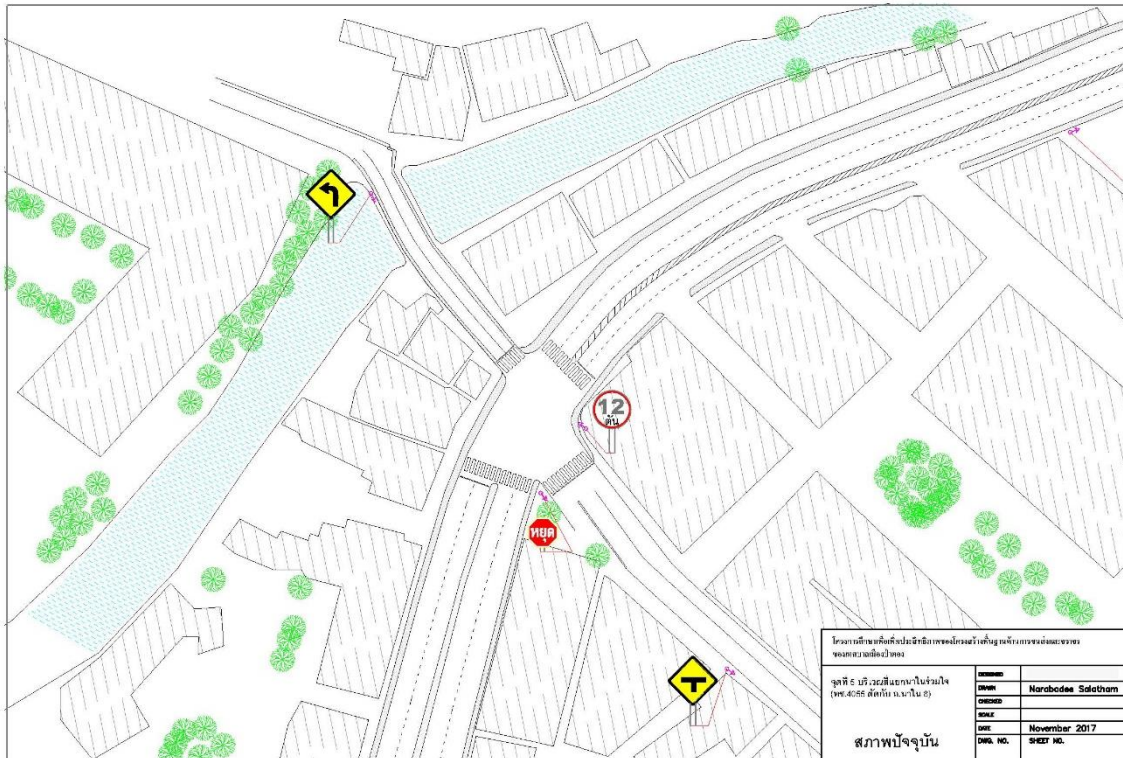
ก) สภาพปัจจุบัน

ข) แนวทางการปรับปรุง

รูปที่ 12 สภาพปัจจุบันและแนวทางการปรับปรุงสี่แยกนาในร่วมใจ  
(ทพ. 4055 ตัดกับ ซอยนาใน 8)

| จุดที่ | ชื่อตำแหน่ง | แนวทางแก้ไข |
|---|---|---|
| 5 | บริเวณสี่แยกนาในร่วมใจ<br>(ทข.4055 ตัดกับ<br>ซอยนาใน 8) | ระยะเร่งด่วน:<br>1) ติดตั้งป้ายเตือนทางแยกข้างหน้า ป้ายทางโค้ง และป้ายจำกัดความเร็ว<br>30 กม./ชม. พร้อมติดตั้งไฟกระพริบเตือนก่อนเข้าทางแยกทุกทิศทาง<br>2) ปรับปรุงผิวจราจรให้ราบเรียบ<br>3) ทาสีตีเส้นจราจรบริเวณทางแยกใหม่ให้สอดคล้องกับกายภาพ และ<br>ทาสีเส้นทางม้าลายให้ชัดเจนทั้ง 4 ด้าน<br>4) ปรับระดับตะแกรงระบายน้ำให้เสมอกับผิวจราจร และช่องตะแกรง<br>แคบ (ตั้งฉากกับแนวสัญจร) เพื่อป้องกันการลื่นของรถจักรยานยนต์<br>5) ขยายความกว้างของสะพานเพื่อให้รถสวนทางได้ปลอดภัย หรือจำกัด<br>ให้รถวิ่งได้ทิศทางเดียว |

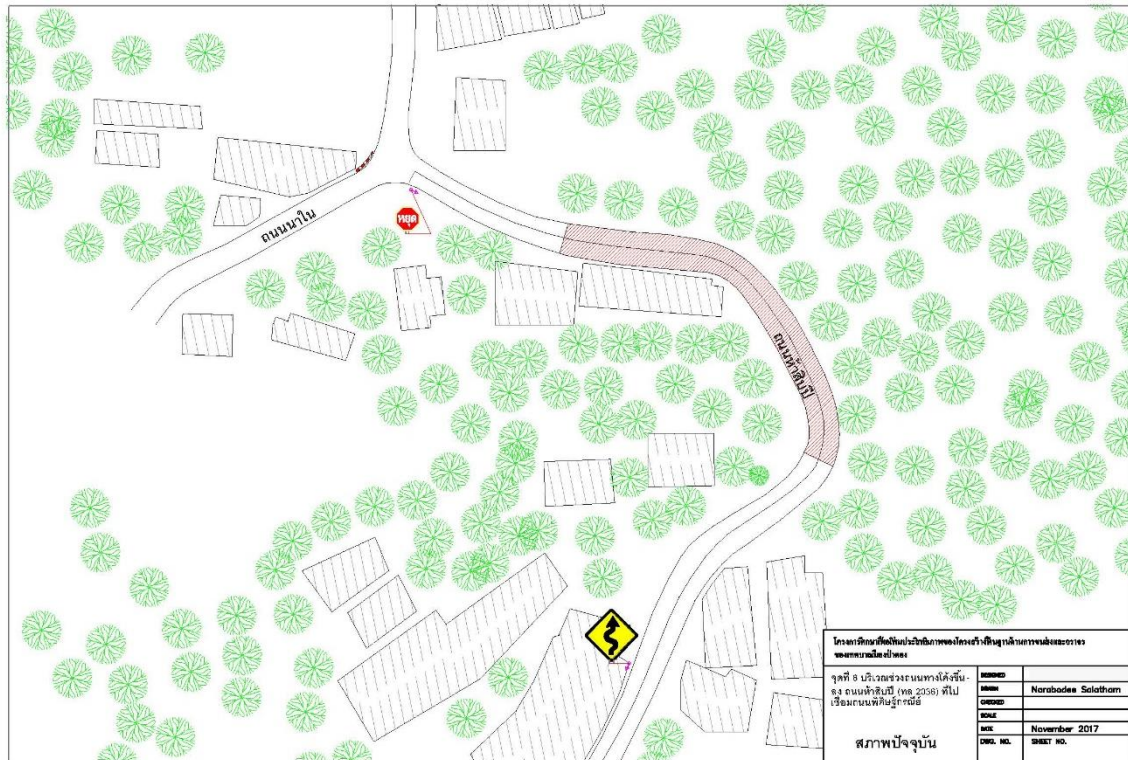
ก) สภาพปัจจุบัน

ข) แนวทางการปรับปรุง

รูปที่ 13 สภาพปัจจุบันและแนวทางการปรับปรุงช่วงถนนทางโค้งขึ้นลงถนนห้าสิบลีปี (ทล. 2036)  
ที่ไปเชื่อมถนนพิศิษฐ์กรณีย์

| จุดที่ | ชื่อตำแหน่ง | แนวทางแก้ไข |
|---|---|---|
| 6 | ช่วงถนนทางโค้งขึ้นลง<br>ถนนห้าสิบปี (ทล.2036)<br>ที่ไปเชื่อมถนนพิศิษฐ์<br>กรณ์ย์ | ระยะเร่งด่วน:<br>1) เพิ่มความเฝ้าของผิวถนนเพิ่มเติม ทั้งทางขึ้นและทางลง เป็นประจำ<br>2) ติดตั้งป้ายเตือนทางลาดชันใช้เกียร์ต่ำ ป้ายเตือนทางโค้ง จำกัด<br>ความเร็ว<br>3) ติดตั้งป้ายบังคับห้ามรถบรรทุกหรือรถขนาดตั้งแต่ 6 ล้อผ่าน<br>4) ติดตั้งราวกันอันตรายทั้งสองข้างถนนตลอดเส้นทาง<br>5) ติดตั้งไฟฟ้าส่องสว่าง และไฟกระพริบเตือนบริเวณทางโค้ง<br>6) ติดตั้งอุปกรณ์รองรับแรงกระแทกที่ด้านล่าง (ตัดกับถนนพิศิษฐ์กรณ์ย์)<br>เพื่อช่วยลดความรุนแรงกรณีที่เกิดเสียหลักมาชน<br>7) ติดตั้งแท่งจราจรพลาสติกที่แนวเส้นกลางถนน ให้เห็นแนวทางโค้ง |

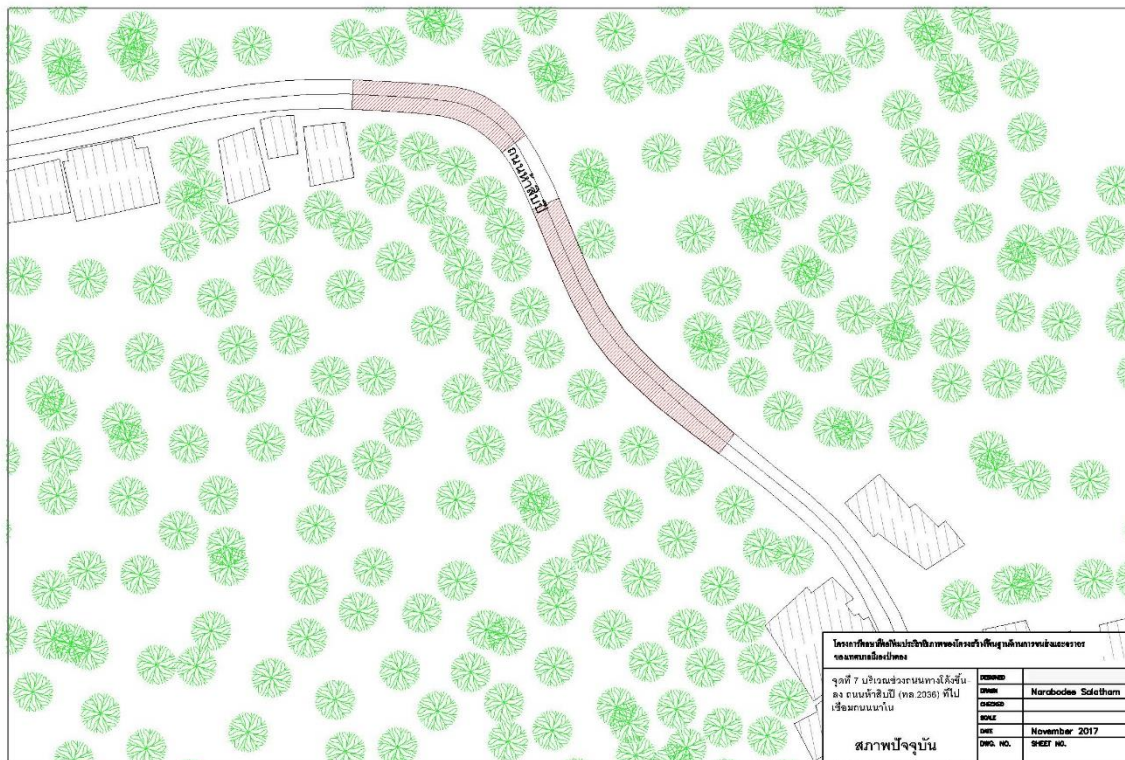
ก) สภาพปัจจุบัน

ข) แนวทางการปรับปรุง

รูปที่ 14 สภาพปัจจุบันและแนวทางการปรับปรุงช่วงถนนทางโค้งขึ้นลงถนนท่าสับปี (ทล. 2036)  
ที่ไปเชื่อมถนนนาใน)

| จุดที่ | ชื่อตำแหน่ง | แนวทางแก้ไข |
|---|---|---|
| 7 | ช่วงถนนทางโค้งขึ้นลง<br>ถนนห้าสิบปี (ทล.2036)<br>ที่ไปเชื่อมถนนนาใน | ระยะเร่งด่วน:<br>1) เพิ่มความฟืดของผิวถนนเพิ่มเติม ทั้งทางขึ้นและทางลง เป็นประจำ<br>2) ติดตั้งป้ายเตือนทางลาดชันใช้เกียร์ต่ำ ป้ายเตือนทางโค้ง จำกัด<br>ความเร็ว<br>3) ติดตั้งราวกันอันตรายทั้งสองข้างถนนตลอดเส้นทาง<br>4) ติดตั้งไฟฟ้าส่องสว่าง และไฟกระพริบเตือนบริเวณทางโค้ง<br>5) ติดตั้งแท่งจราจรพลาสติกที่แนวเส้นกลางถนน ให้เห็นแนวโค้งขึ้นลงเขา |

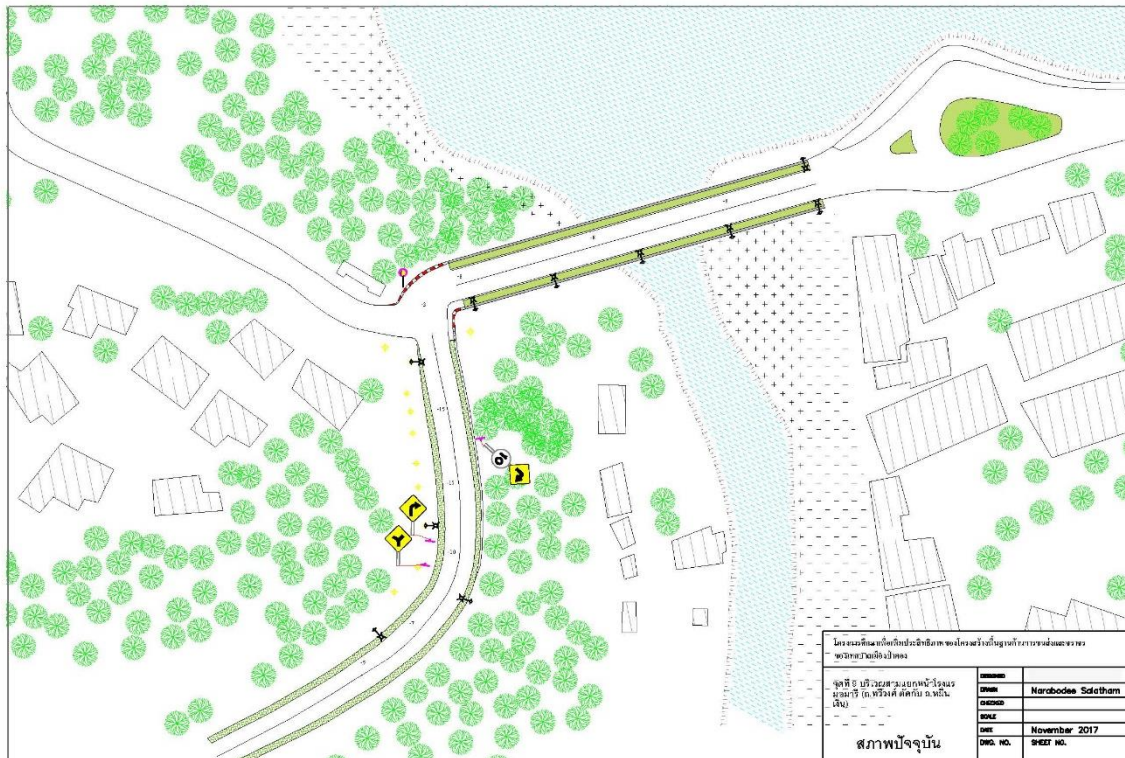
ก) สภาพปัจจุบัน

ข) แนวทางการปรับปรุง

รูปที่ 16 สภาพปัจจุบันและแนวทางการปรับปรุงสามแยกหน้าโรงแรมอมารี  
(ถนนหมื่นเงิน ตัดกับ ถนนทวิวงศ์)

| จุดที่ | ชื่อตำแหน่ง | แนวทางแก้ไข |
|---|---|---|
| 9 | บริเวณสามแยกหน้า<br>โรงแรมอมารี (ถ.ทวิวงศ์<br>ตัดกับ ถ.หมื่นเงิน) | ระยะเร่งด่วน:<br>1) เพิ่มความฟืดของผิวถนนเพิ่มเติม ทั้งทางขึ้นและทางลง เป็นประจำ<br>2) ปรับปรุงพื้นที่บดบังสายตา ได้แก่ ป้ายแนะนำ ต้นไม้และพุ่มไม้ที่มุม<br>โค้ง<br>3) ทาสีตีเส้นตลอดเส้นทางบริเวณนี้ และที่ทางแยกให้ชัดเจน และทางเท้า<br>4) ติดตั้งป้ายเตือนทางลาดชันใช้เกียร์ต่ำ ป้ายเตือนทางโค้ง จำกัด<br>ความเร็ว และย้ายตำแหน่งการติดตั้งป้ายให้มาอยู่ในจุดที่เหมาะสม<br>5) ติดตั้งไฟฟ้าส่องสว่าง และติดตั้งไฟกระพริบที่หัวมุมโค้งทั้ง 2 ด้าน<br>6) ติดตั้งแท่งจราจรพลาสติกที่แนวเส้นกลางถนน ให้เห็นแนวโค้งขึ้นลงเขา<br>7) หาพื้นที่จอดรถตัก ๆ ใหม่ |

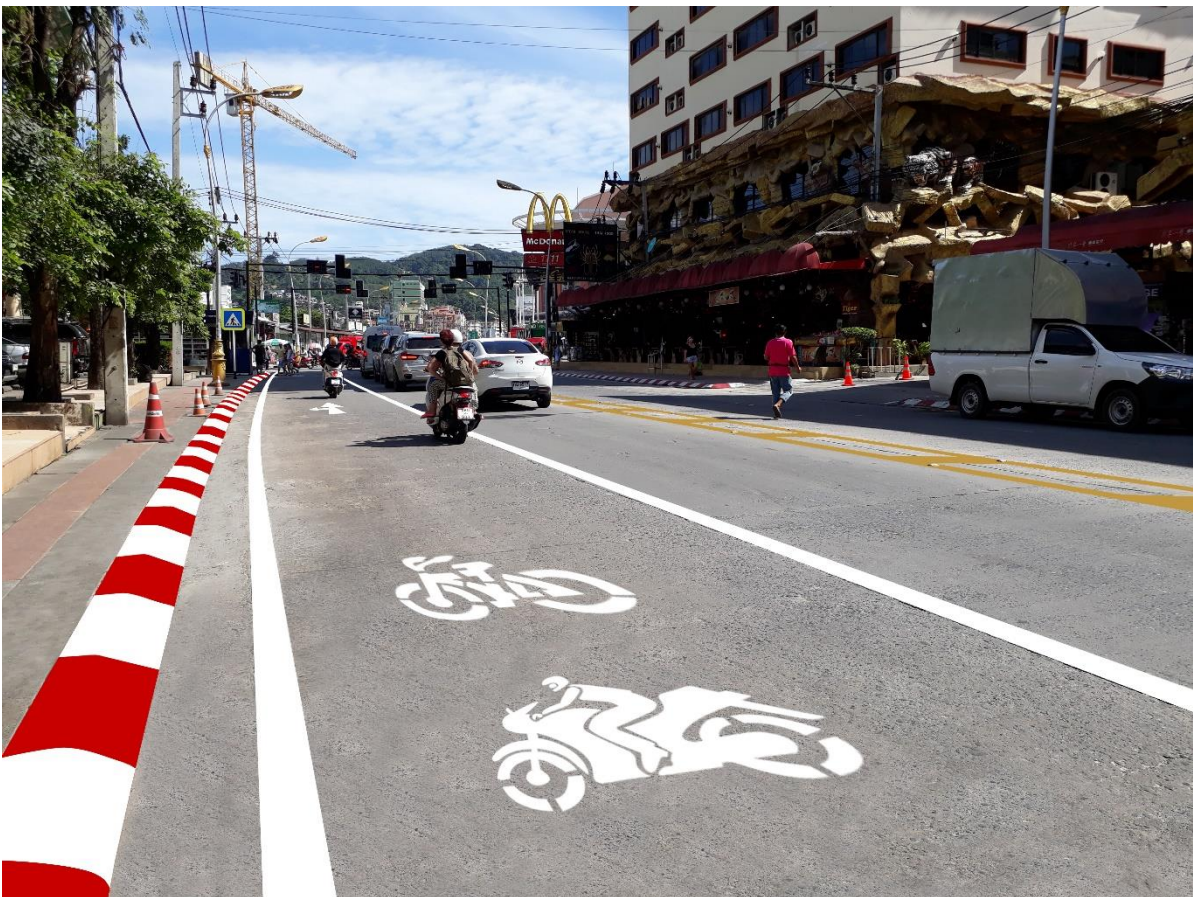
รูปที่ 19 ตัวอย่างแนวคิดโครงการปรับปรุงผิวจราจรและเครื่องหมายจราจรบนพื้นทาง
