ส่วนราชการ งานตรวจราชการกรม กรมการขนส่งทางบก โทร. ๐ ๒๒๗๑ ๘๘๐๙  
ที่ คค ๐๔๐๑/๔๗๓ วันที่ ๘ กันยายน ๒๕๖๖

### เรื่อง รายงานผลการตรวจราชการในเขตตรวจราชการที่ ๘

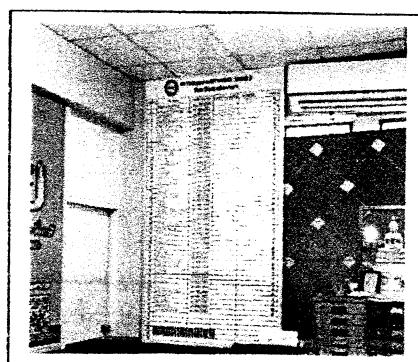
(๑) สชจ.ฉะเชิงเทรา ได้จัดทำป้ายแสดงสถานะสถานตรวจสภาพรถออกชน (ตรอ.) ภายในจังหวัดฉะเชิงเทราทั้งหมด ซึ่ง เลขใบอนุญาต วันสิ้นอายุใบอนุญาต สถานะ ทำให้สามารถติดตาม และแจ้งเตือน ตรอ. ในพื้นที่ให้ดำเนินการต่อใบอนุญาตได้ทันตามเวลาที่กำหนด
