# รายงานผลการติดตามตรวจสอบคุณภาพสิ่งแวดล้อม

## โครงการพัฒนาระบบกำจัดขยะมูลฝอย

### ขององค์การบริหารส่วนจังหวัดนนทบุรี

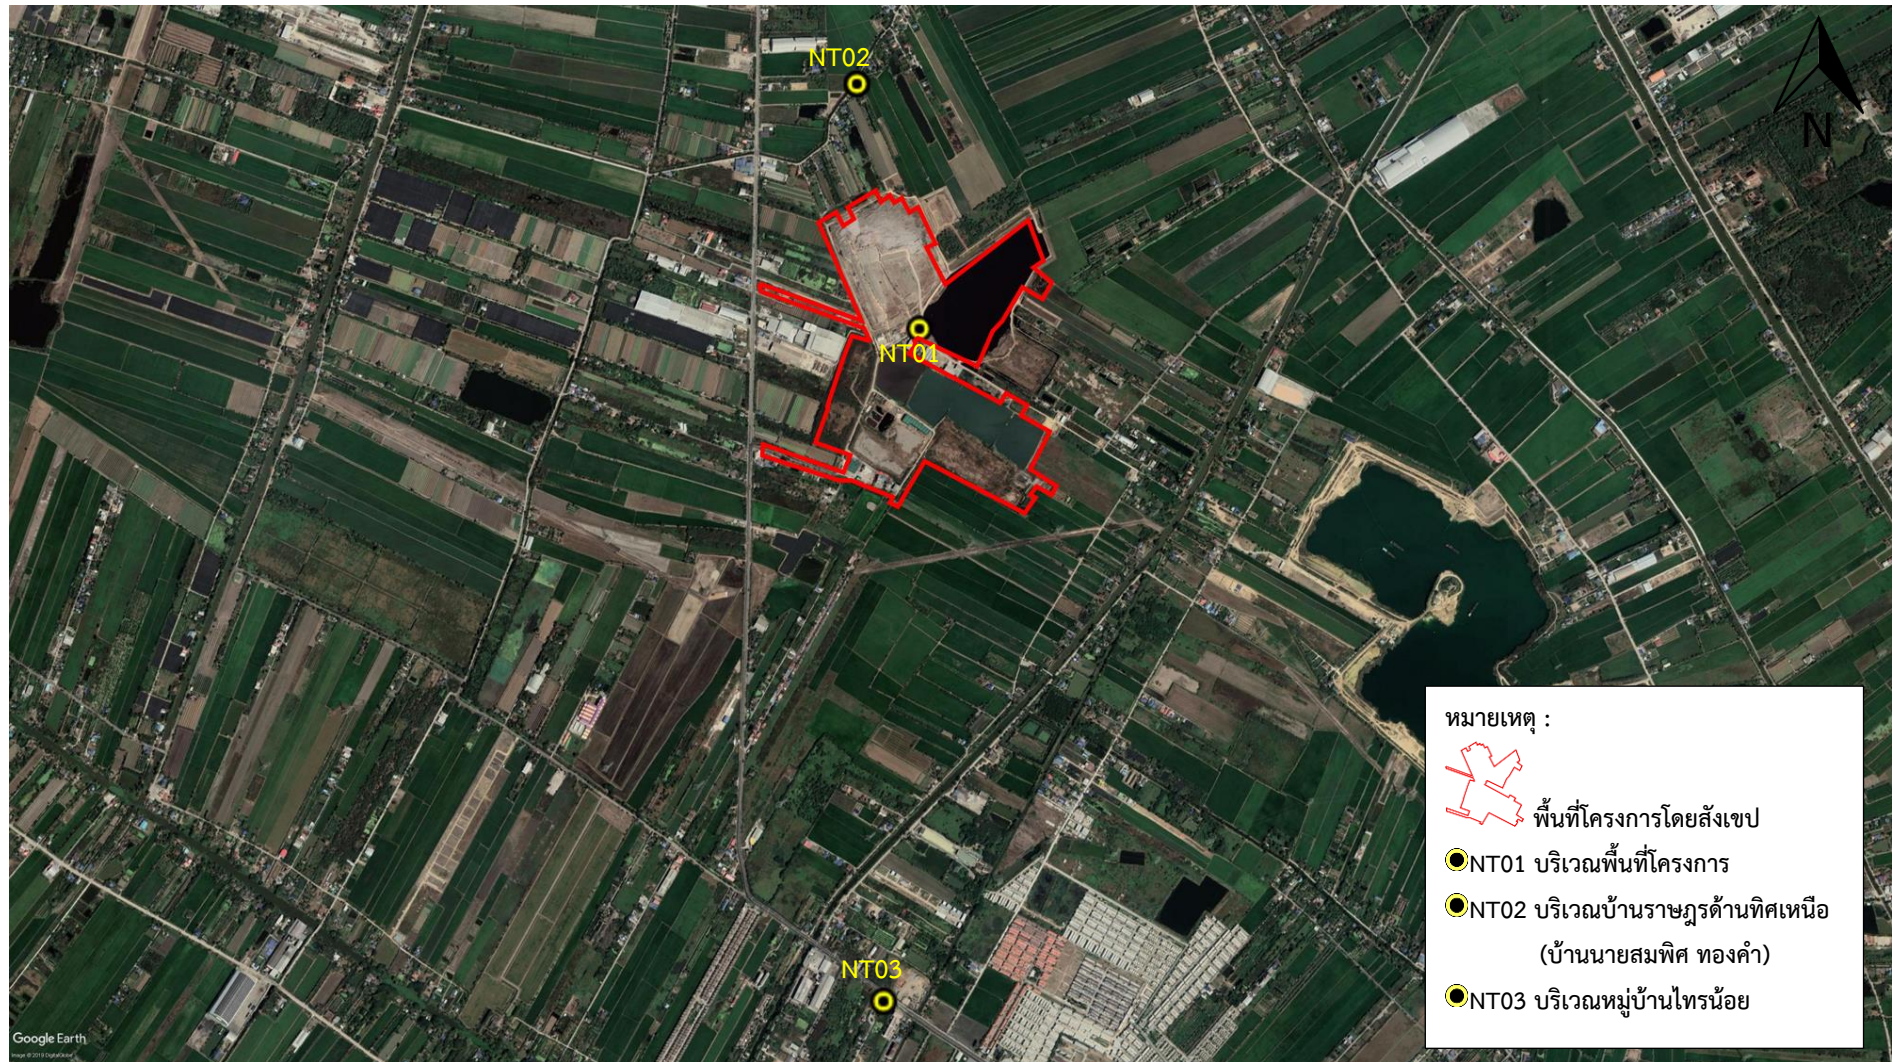
รูปที่ 1 ตำแหน่งที่ตั้งสถานีติดตามตรวจสอบคุณภาพอากาศและระดับเสียง

ตำแหน่งติดตามตรวจสอบคุณภาพอากาศและระดับเสียงแสดงดังรูปที่ 1 ภาพการติดตามตรวจสอบคุณภาพอากาศและระดับเสียงดังรูปที่ 2 และมีรายละเอียดผลการตรวจวัดคุณภาพสิ่งแวดล้อมดังหัวข้อ 4.1 - หัวข้อ 4.4 สำหรับรายละเอียดผลวิเคราะห์ทางห้องปฏิบัติการแสดงดังภาคผนวก 1 เอกสารสอบเทียบเครื่องมือดังภาคผนวก 2 และหนังสือรับรองทะเบียนห้องปฏิบัติการวิเคราะห์เอกชนดังภาคผนวก 3

1. พื้นที่โครงการ พิกัด: UTM 47 P 642398 E, 1549176 N.
2. บ้านราษฎรด้านทิศเหนือ (บ้านนายสมพิศ ทองคำ) พิกัด: UTM 47 P 642138 E, 1550174 N.
3. บริเวณหมู่บ้านไทรน้อย พิกัด: UTM 47 P 642276 E, 1546550 N.

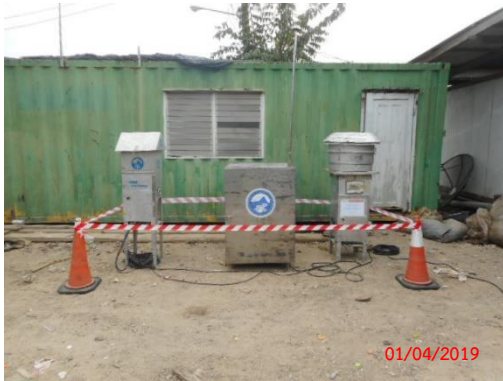
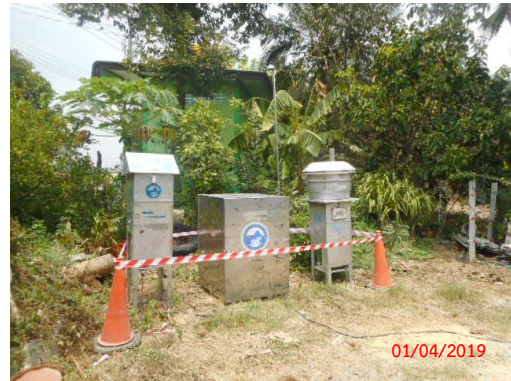
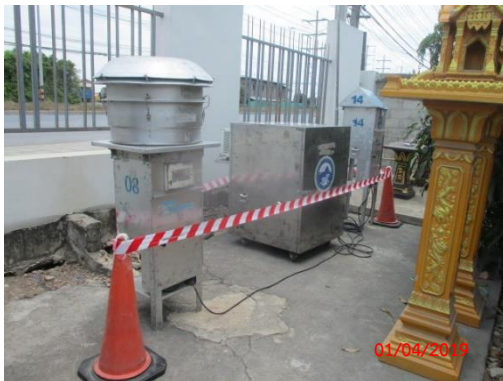
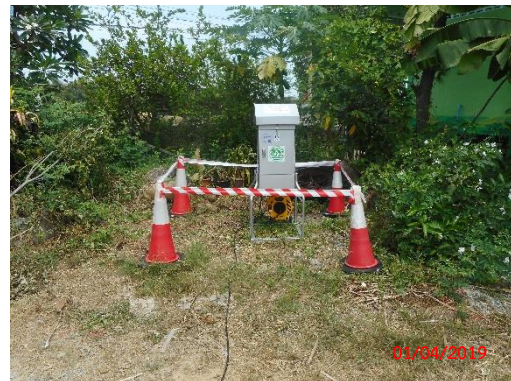
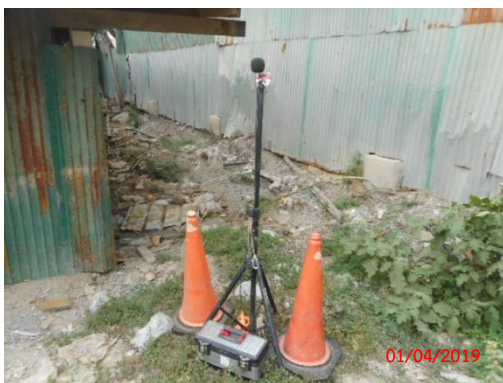
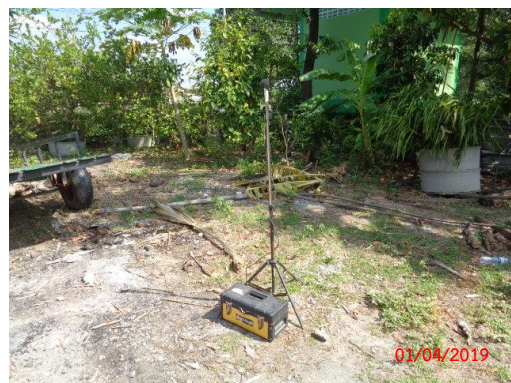
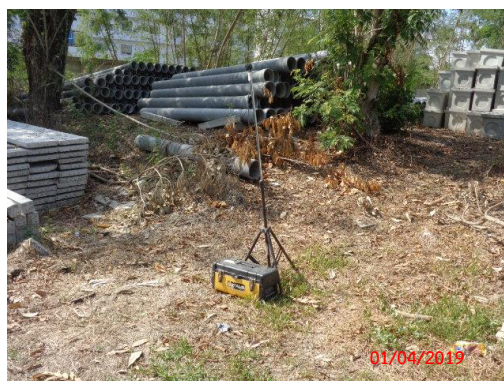
## รูปที่ 2 ภาพการติดตามตรวจสอบคุณภาพอากาศและระดับเสียง

บริเวณพื้นที่โครงการ

บ้านราษฎร์ด้านทิศเหนือ (บ้านนายสมพิศ ทองคำ)

บริเวณหมู่บ้านไทรน้อย

การตรวจวัดสารประกอบไดออกซินและฟิวแรนบริเวณ  
บ้านราษฎร์ด้านทิศเหนือ (บ้านนายสมพิศ ทองคำ)

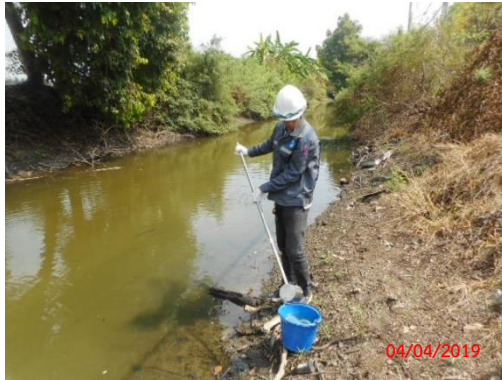
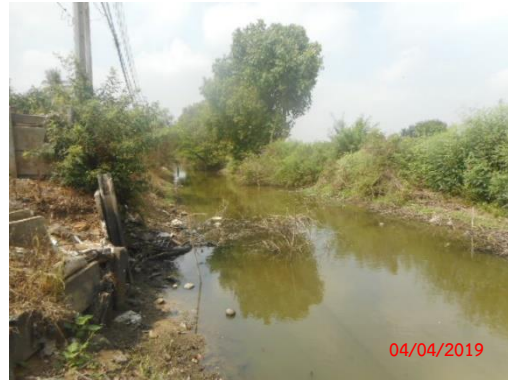
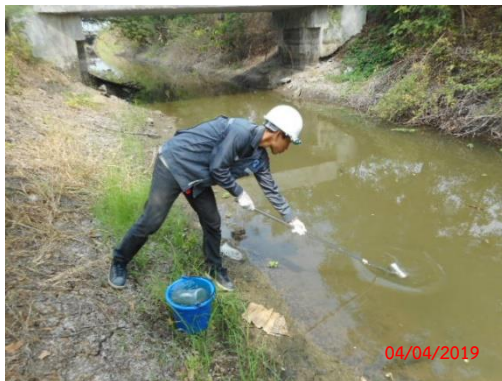
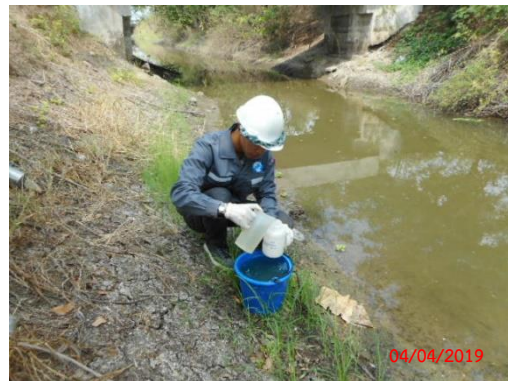
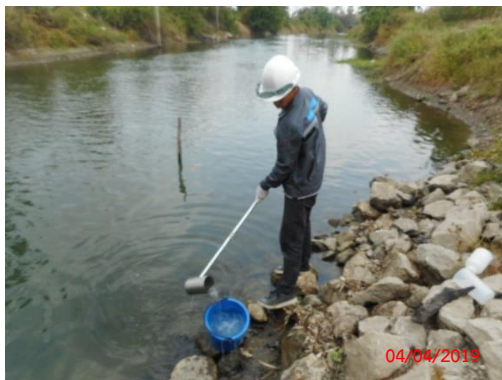
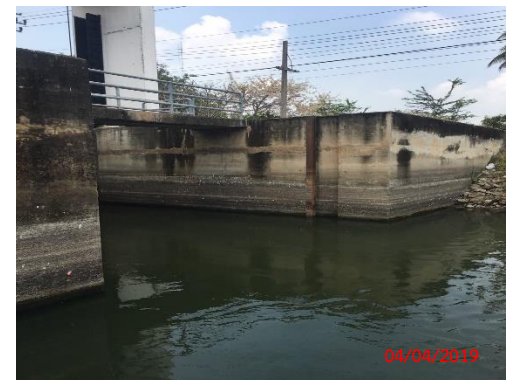
รูปที่ 12 ภาพการเก็บตัวอย่างคุณภาพน้ำผิวดิน

คลองนาหมอนด้านทิศเหนือ (ก่อนผ่านพื้นที่โครงการ)

คลองนาหมอนด้านทิศตะวันตก (หลังผ่านพื้นที่โครงการ)

คลองห้าร้อยบริเวณประตูระบายน้ำ (คลองไทรน้อย-ลากซื่อน)

ตำแหน่งสถานีตรวจวัดคุณภาพน้ำแสดงดังรูปที่ 11 และภาพการเก็บตัวอย่างคุณภาพน้ำแสดงดังรูปที่ 12

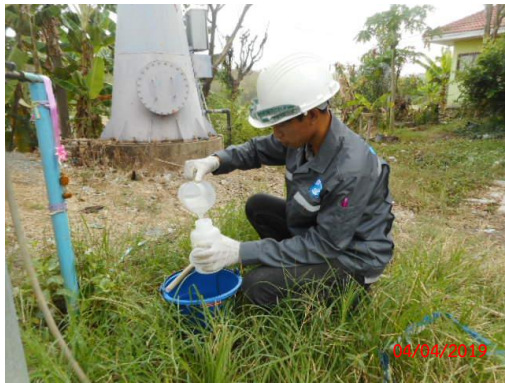
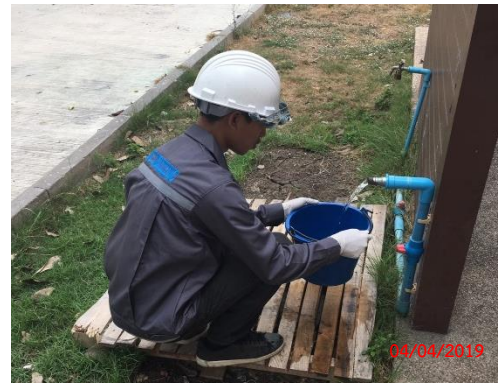
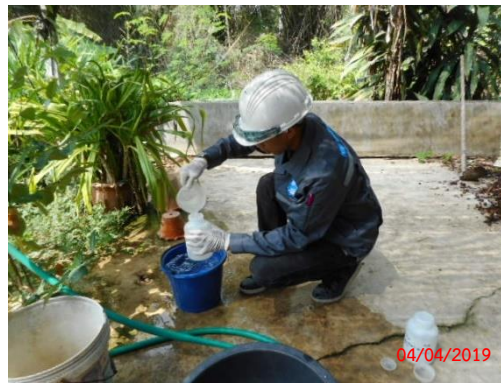
### รูปที่ 13 ภาพการเก็บตัวอย่างคุณภาพน้ำใต้ดิน

บ่อบาดาลในสถานที่กำจัดขยะ

บ่อบาดาลหมู่บ้านไทรน้อย

บ่อบาดาลบ้านเลขที่ 34 หมู่ 8 ตำบลคลองขวาง

1. บ่อบาดาลในสถานที่กำจัดขยะ พิกัด : UTM 47P 641880 E, 1548686 N
  2. บ่อบาดาลหมู่บ้านไทรน้อย พิกัด : UTM 47P 641035 E, 1544998 N
  3. บ่อบาดาลบ้านเลขที่ 34 หมู่ 8 ตำบลคลองขวาง พิกัด : UTM 47P 642185 E, 1550240 N
- ตำแหน่งสถานีตรวจวัดคุณภาพน้ำแสดงดังรูปที่ 11 และภาพการเก็บตัวอย่างคุณภาพน้ำแสดงดังรูปที่ 13
