สรุปผลการดำเนินงาน  
การปฏิบัติงานภายในระบบปรับปรุงคุณภาพน้ำ  
เทศบาลนครหาดใหญ่ จังหวัดสงขลา  
ประจำเดือนมกราคม 2567

รายงานสรุปผลการดำเนินงาน  
การปฏิบัติงานภายในระบบปรับปรุงคุณภาพน้ำ เทศบาลนครหาดใหญ่ จังหวัดสงขลา  
เดือนมกราคม 2567

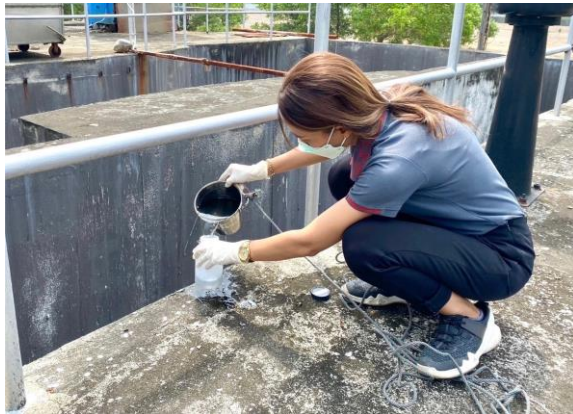
เก็บตัวอย่างน้ำเข้าระบบ (Headwork)

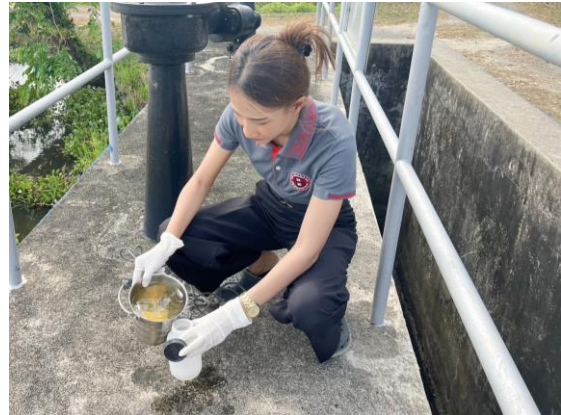
เก็บตัวอย่างน้ำออกจากระบบบำบัด (Effluent)

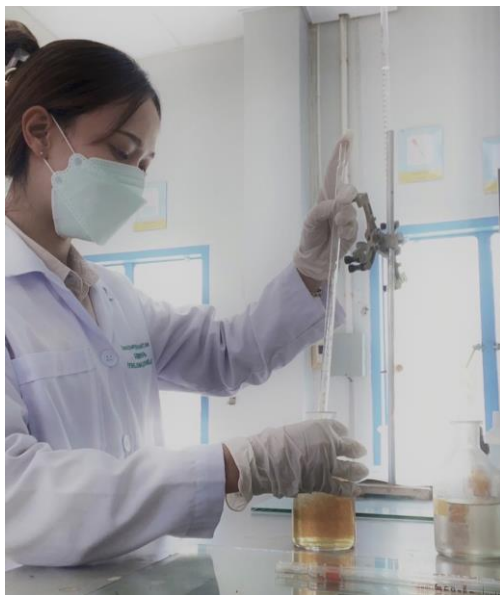
ตรวจวัดคุณภาพน้ำ (BOD)

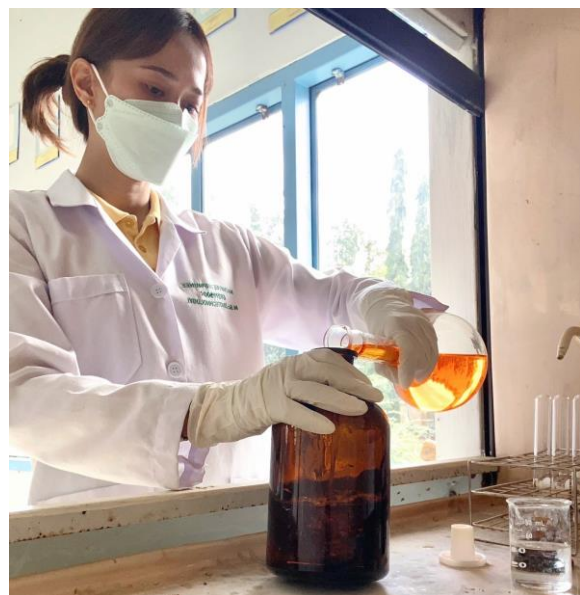
ตรวจวัดคุณภาพน้ำ (COD)

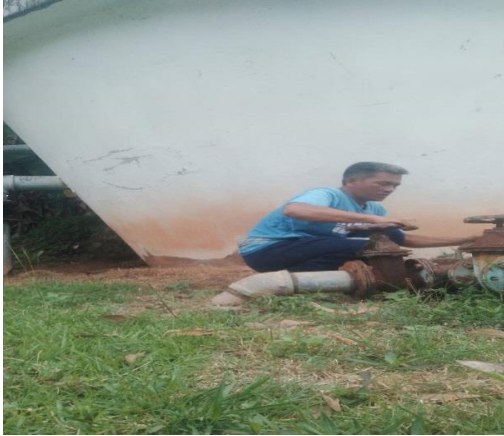
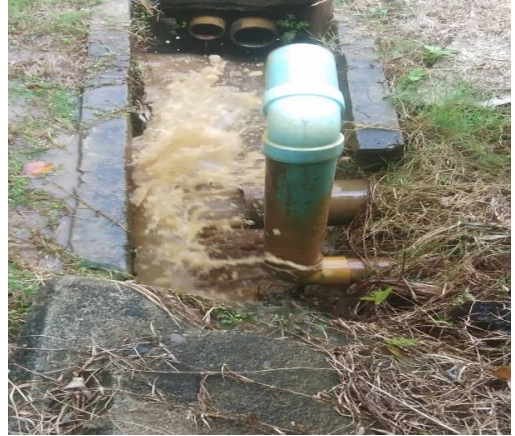
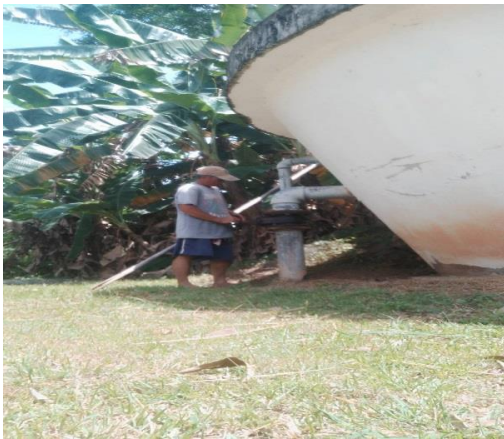
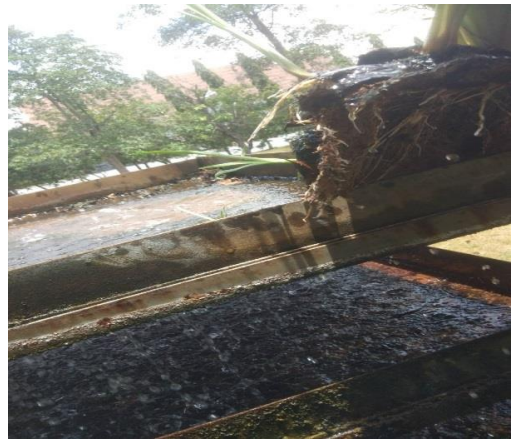
### งานล้างทำความสะอาดทรายกรองระบบประปาสำนักงาน

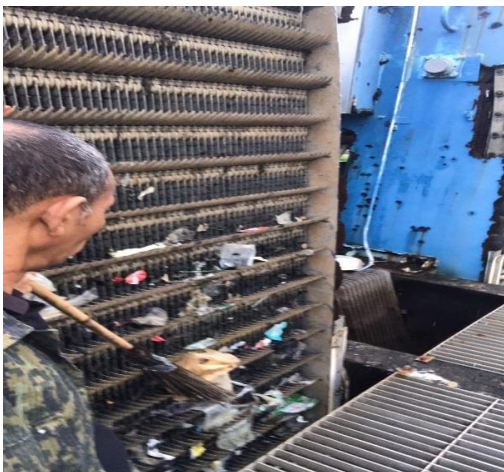
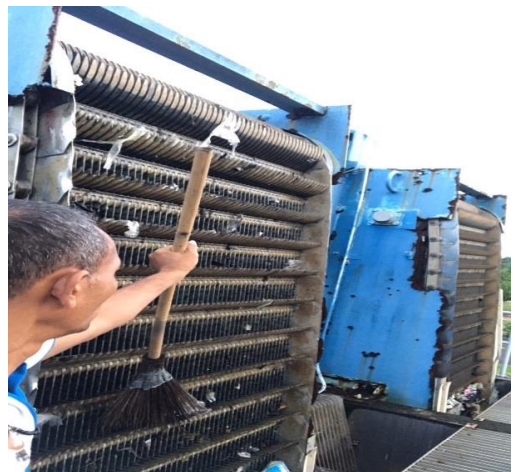
### งานตรวจเช็คตะแกรงประจำวัน

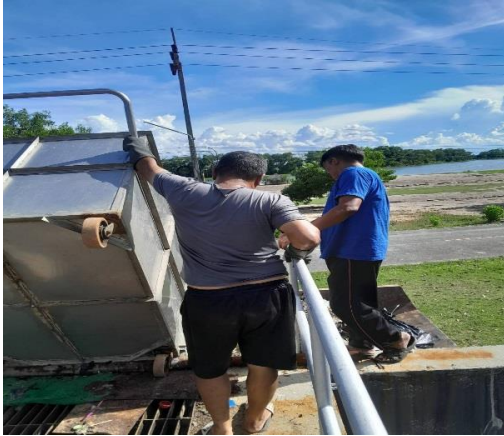
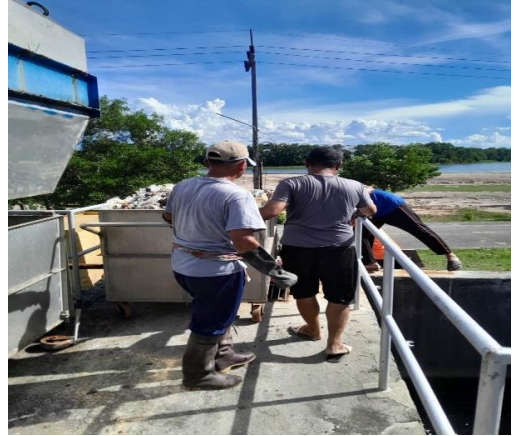
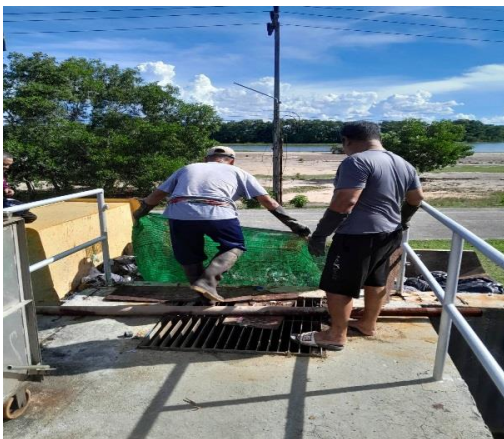
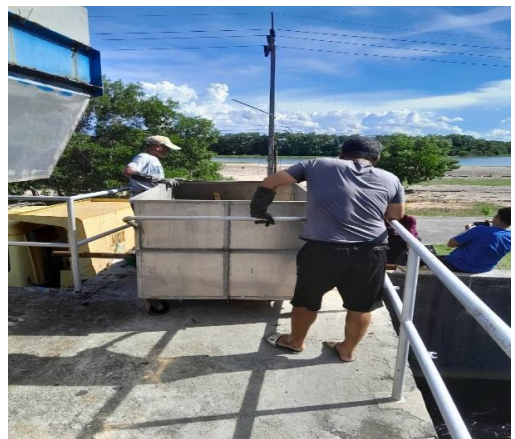
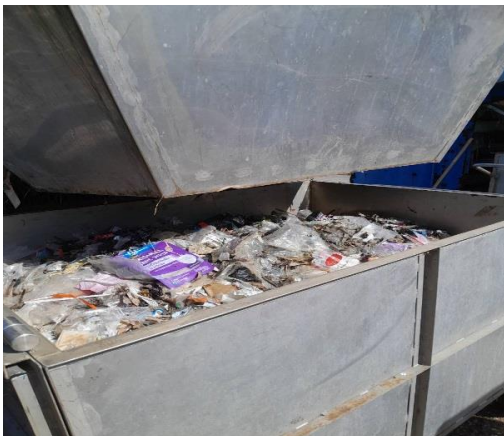
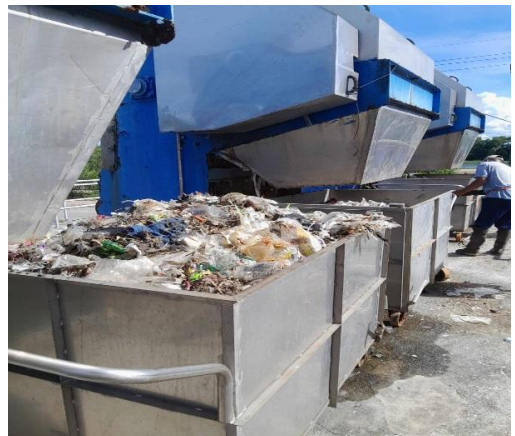
### งานเคลียขยะ Headwork

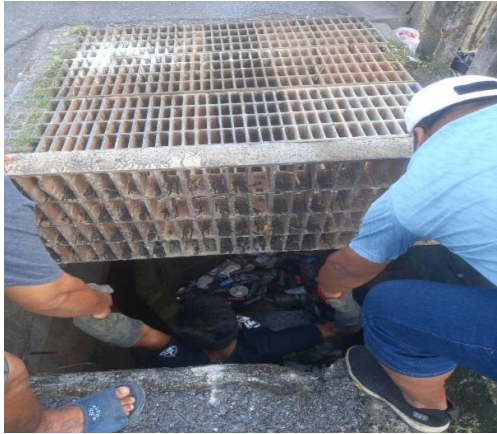
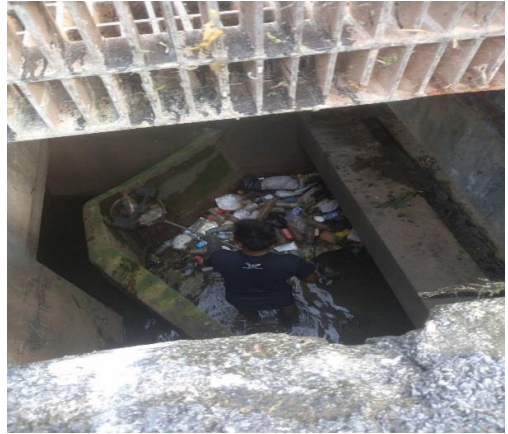
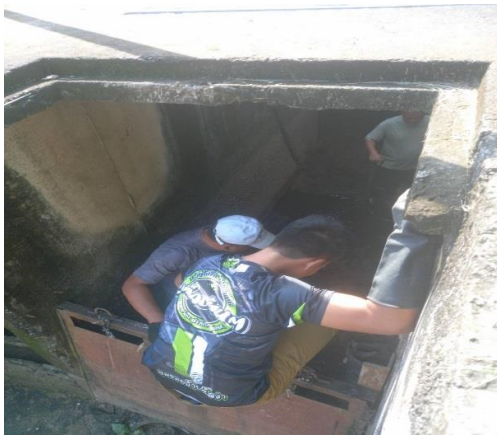
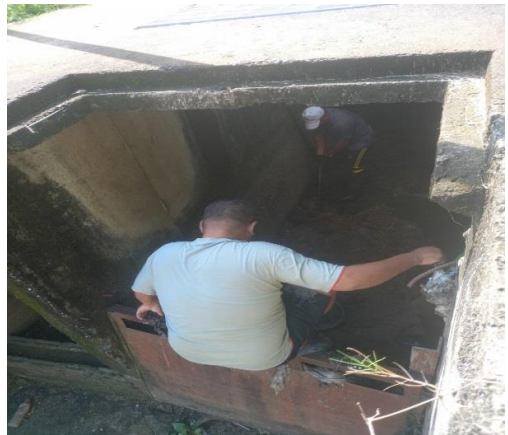
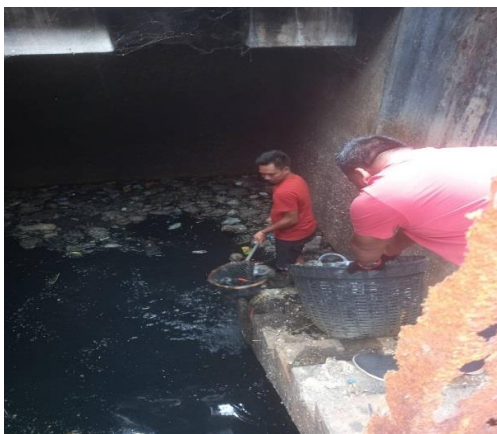
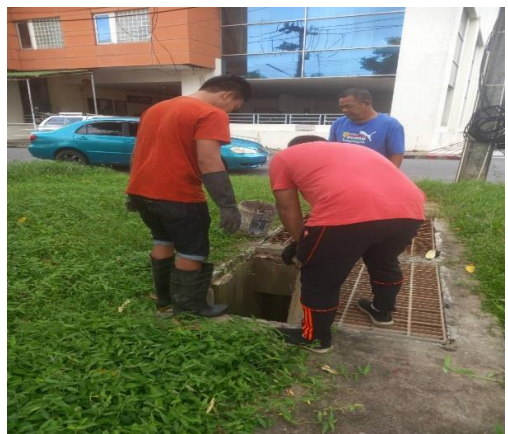
### งานทำความสะอาดสถานีสูบน้ำ และอาคาร CSO

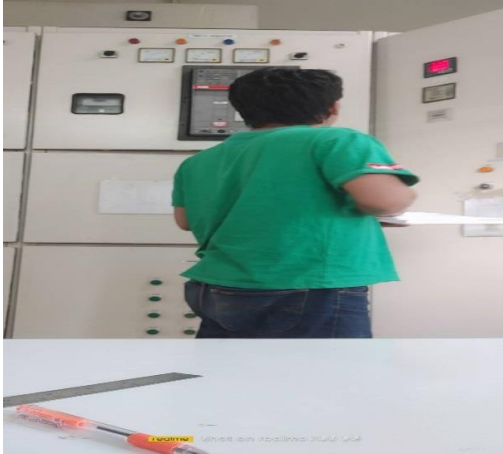
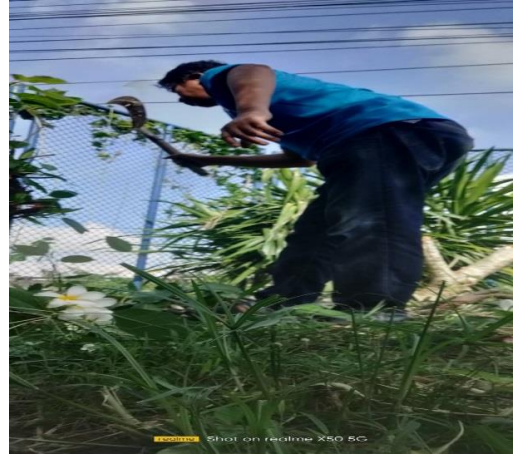
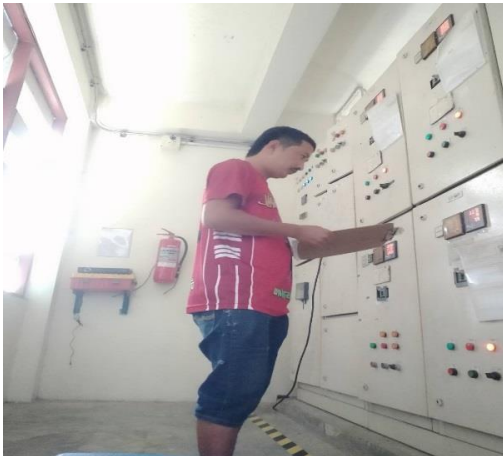
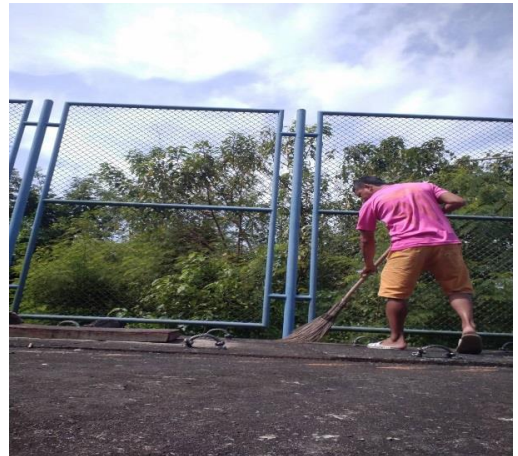
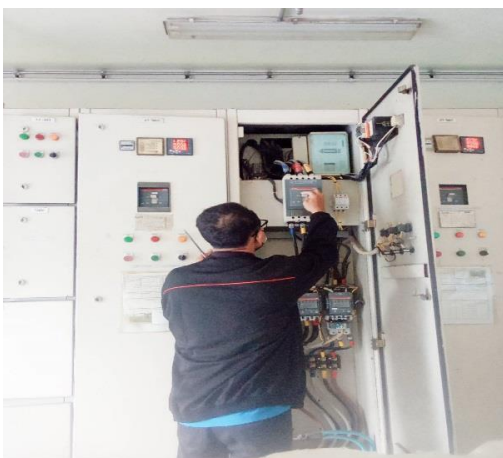
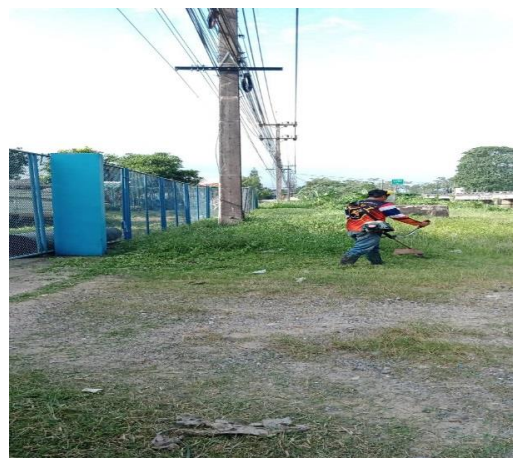
งานบำรุงรักษาเครื่องจักร  
งาน Operate และภูมิทัศน์ของสถานีสูบน้ำ
